GUTACHTENNUMMER: 202404-25972

Gutachten

Betreff	Gutachten
Besichtigungsdatum/Ort	17.04.2024 Dick Automobile e.K., Ernst-Abbe-Str. 2, 36179 Bebra
Auftraggeber	Dick Automobile e.K., Otto-Hahn-Str. 4-6, 36179 Bebra
Amtliches Kennzeichen	HB-N8699
Fahrzeug-Identnummer	WF0PXXGCHPLE24546

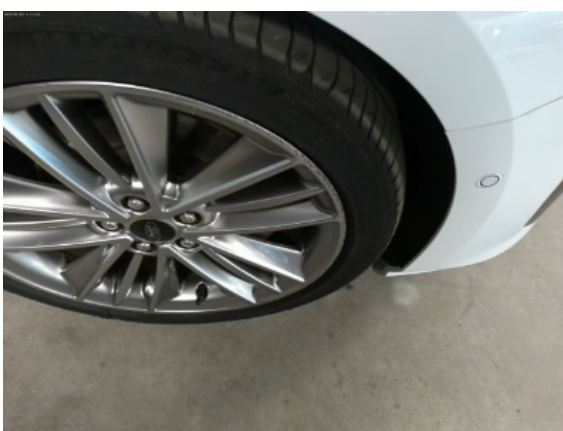
Abbildung 1: Siehe Pos.1

Nr.	Teil	Schaden	Schweregrad	Kommentar
1	Alufelge VR	Kratzer	Stark	
2	Windschutzscheibe	Steinschlag	Leicht	
3	Motorhaube	Hagelschaden	Stark	
4	Dach	Hagelschaden	Stark	
5	Stoßfänger vorne	Steinschlag	Leicht	
6	Stoßfänger vorne	Kratzer	Mittel	
7	Tür VL	Kratzer	Leicht	
8	Stoßfänger hinten	Kratzer	Leicht	
9	Kotflügel re	Steinschlag	Leicht	
10	Reifen VR	Rissig	Stark
