GUTACHTENNUMMER: 202406-26845

Gutachten

Betreff	Gutachten
Auftraggeber	Dick Automobile e.K., Otto-Hahn-Str. 4-6, 36179 Bebra
Besichtigungsdatum/Ort	26.06.2024 Dick Automobile e.K., Ernst-Abbe-Str. 2, 36179 Bebra
Amtliches Kennzeichen	
Fahrzeugart	Transporter
Hersteller	Mercedes-Benz
Modell / Verkaufsbezeichnung	Vito 114 Mixto
Schlüssel-Nummern HSN/TSN	/
Fahrzeug-Identnummer	WDF44770313625576
Anzahl Besitzer	
Erstzulassung	30.08.2019
Laufleistung	129.821 km
Farbe / Farbcode	
Kraftstoffart	Diesel
Hubraum / Leistung	2.143 cm ³ / 100 kW
Anzahl Türen / Sitze	4 / 4
Getriebe	Schaltgetriebe
Anzahl Schlüssel	1
Letzte Wartung	Unbekannt
Nächste HU	
Servicenachweis	Nicht Vorhanden
Anhängerkupplung	Starr
Regensensor	Nicht Vorhanden
Betriebsanleitung	Vorhanden
Nacklackierung	Feststellbar Kunststoffteile konnten mittels Lackdickenmessung nicht bewertet werden.
Besichtigungszustand	unzerlegt, fahrbereit, verkehrssicher

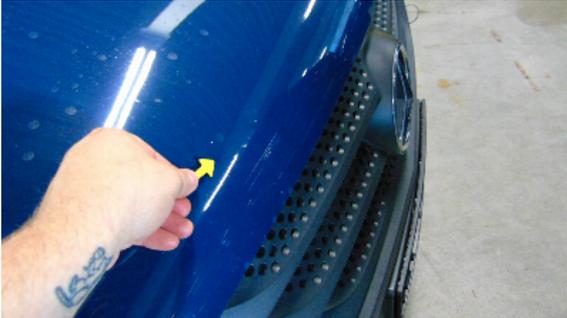
Abbildung 1: siehe pos.1

Nr.	Teil	Schaden	Schweregrad	Kommentar
1	Motorhaube	Steinschlag	Leicht	
2	Stoßfänger vorne	Kratzer	Leicht	
3	Spiegelkappe rechts	Kratzer	Leicht	
4	Tür VR	Kratzer	Leicht	
5	Tür HR	Kratzer	Leicht	
6	Stoßfänger hinten	Kratzer	Leicht	
7	Seitenwand links	Kratzer	Leicht	
8	Kotflügel li	Kratzer	Leicht	
9	Scheinwerfer VR	Kratzer	Mittel	
10	Scheinwerfer VL	Kratzer	Mittel
