Gerlach & Schröder GbR

GUTACHTENNUMMER: 202409-27515

Gutachten

Betreff	Gutachten
Auftraggeber	Dick Automobile e.K., Otto-Hahn-Str. 4-6, 36179 Bebra
Besichtigungsdatum/Ort	05.09.2024 Dick Automobile e.K., Ernst-Abbe-Str. 2, 36179 Bebra
Amtliches Kennzeichen	HEF PW 100
Fahrzeugart	Kombi
Hersteller	Ford
Modell / Verkaufsbezeichnung	B-Max
Schlüssel-Nummern HSN/TSN	8566 / BGH
Fahrzeug-Identnummer	WF0KXXERJKDR74284
Anzahl Besitzer	
Erstzulassung	23.07.2013
Laufleistung	50.810 km
Farbe / Farbcode	
Kraftstoffart	Benzin
Hubraum / Leistung	/ 92 kW
Anzahl Türen / Sitze	5 / 5
Getriebe	Schaltgetriebe
Anzahl Schlüssel	2
Letzte Wartung	25.10.2021 / 41.285 km
Nächste HU	01.08.2024
Servicenachweis	Vorhanden
Anhängerkupplung	Ohne
Regensensor	Vorhanden
Betriebsanleitung	Vorhanden
Nacklackierung	Nicht Feststellbar Kunststoffteile konnten mittels Lackdickenmessung nicht bewertet werden.
Besichtigungszustand	unzerlegt, fahrbereit, verkehrssicher

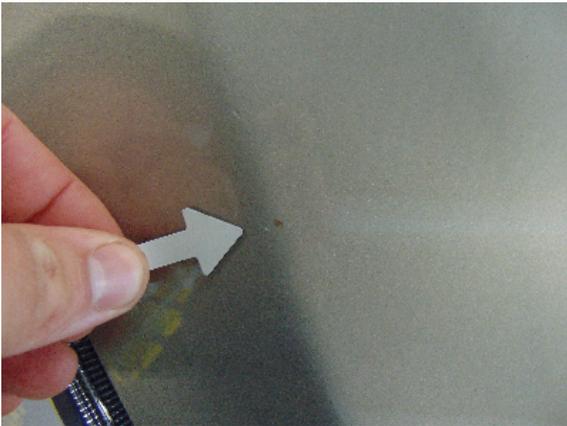
Abbildung 1: siehe pos.1

Nr.	Teil	Schaden	Schweregrad	Kommentar
1	Motorhaube	Steinschlag	Leicht	
2	Stoßfänger vorne	Deformation	Stark	
3	Spiegelkappe rechts	Kratzer	Leicht	
4	Stoßfänger hinten	Deformation	Stark	
5	Stoßfänger hinten	Kratzer	Mittel	
6	Tür VL	Kratzer	Leicht	
7	Kotflügel li	Deformation	Stark
