GUTACHTENNUMMER: 202206-19481

Gutachten

Betreff	Gutachten
Auftraggeber	Dick Automobile e.K., Otto-Hahn-Str. 4-6, 36179 Bebra
Besichtigungsdatum/Ort	09.06.2022 Dick Automobile e.K., Ernst-Abbe-Str. 2, 36179 Bebra
Amtliches Kennzeichen	
Fahrzeugart	Kombi
Hersteller	Mercedes-Benz
Modell / Verkaufsbezeichnung	C63S AMG
Schlüssel-Nummern HSN/TSN	/
Fahrzeug-Identnummer	WDD2052871F219820
Anzahl Besitzer	
Erstzulassung	08.07.2015
Laufleistung	104.294 km
Farbe / Farbcode	
Kraftstoffart	Benzin
Hubraum / Leistung	/
Anzahl Türen / Sitze	5 / 5
Getriebe	Automatik
Anzahl Schlüssel	2
Letzte Wartung	12.11.2020 / 99.133 km
Nächste HU	
Servicenachweis	Vorhanden
Anhängerkupplung	Ohne
Regensensor	Vorhanden
Nacklackierung	Feststellbar Kunststoffteile konnten mittels Lackdickenmessung nicht bewertet werden.
Besichtigungszustand	unzerlegt, fahrbereit, verkehrssicher

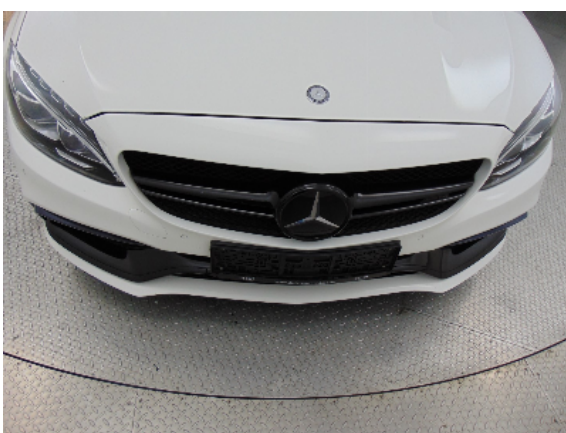
Abbildung 1: Siehe Pos.1

Nr.	Teil	Schaden	Schweregrad	Kommentar
1	Stoßfänger vorne	Steinschlag	Leicht	
2	Motorhaube	Steinschlag	Leicht	
3	Windschutzscheibe	Steinschlag	Leicht	
4	Türverkleidung VL	Abschürfung	Leicht	
5	Sitz VL	Abschürfung	Stark	
6	Lenkrad	Verschürft	Leicht	
7	Alufelge HL	Abschürfung	Leicht	
8	Stoßfänger hinten	Passung ungenau/Kratzer	Leicht	
9	Heckklappenverkleidung	Verschürft	Leicht	
10	Türverkleidung HR	Abschürfung	Leicht	
11	Alufelge HR	Abschürfung	Leicht	
12	Alufelge VR	Abschürfung	Leicht

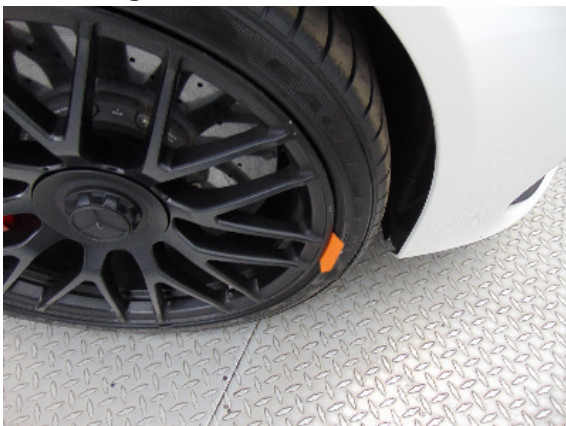
Abbildung 13: Siehe Pos.13

13	Reifen VR	Beule	Stark	nicht verkehrssicher
14	Dachholm LI	Dellen	Leicht
