GUTACHTENNUMMER: 202412-28635

Gutachten

Betreff	Gutachten
Besichtigungsdatum/Ort	03.12.2024 Dick Automobile e.K., Ernst-Abbe-Str. 2, 36179 Bebra
Auftraggeber	Dick Automobile e.K., Otto-Hahn-Str. 4-6, 36179 Bebra
Amtliches Kennzeichen	K-CL 2304
Fahrzeug-Identnummer	W1K2062421F031616

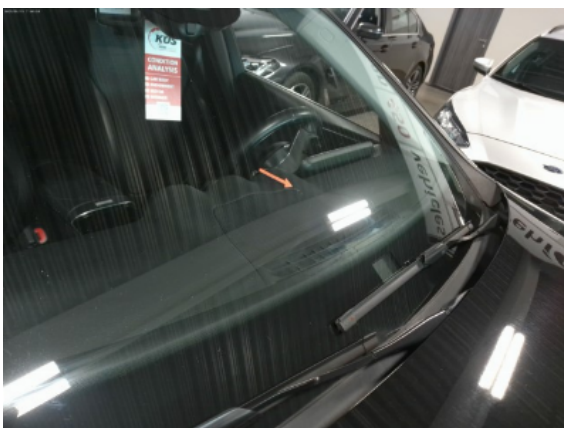
Abbildung 1: Siehe Pos.1

Nr.	Teil	Schaden	Schweregrad	Kommentar
1	Windschutzscheibe	Steinschlag	Leicht	
2	Motorhaube	Steinschlag	Leicht	
3	Stoßfänger vorne	Steinschlag	Leicht	
4	Spiegelkappe links	Steinschlag	Leicht	
5	Stoßfänger hinten	Kratzer	Leicht	
6	Spiegelkappe rechts	Steinschlag	Leicht
