Gutachten

Betreff	Gutachten
Besichtigungsdatum/Ort	19.09.2024 Dick Automobile e.K., Ernst-Abbe-Str. 2, 36179 Bebra
Auftraggeber	Dick Automobile e.K., Otto-Hahn-Str. 4-6, 36179 Bebra
Amtliches Kennzeichen	
Fahrzeug-Identnummer	W0VZM8EP1M1021431

Betreff	Gutachten
Auftraggeber	Dick Automobile e.K., Otto-Hahn-Str. 4-6, 36179 Bebra
Besichtigungsdatum/Ort	19.09.2024 Dick Automobile e.K., Ernst-Abbe-Str. 2, 36179 Bebra
Amtliches Kennzeichen	
Fahrzeugart	Kombi
Hersteller	Opel
Modell / Verkaufsbezeichnung	Insignia Sports Tourer 2.0 Diesel Business Edition
Schlüssel-Nummern HSN/TSN	1844 / AMC
Fahrzeug-Identnummer	W0VZM8EP1M1021431
Anzahl Besitzer	1
Erstzulassung	16.07.2021
Laufleistung	91.225 km
Farbe / Farbcode	Rot
Kraftstoffart	Diesel
Hubraum / Leistung	1.995 cm ³ / 128 kW
Anzahl Türen / Sitze	5 / 5
Getriebe	Automatik
Anzahl Schlüssel	1
Letzte Wartung	05.01.2024 / 87.423 km
Nächste HU	01.07.2024
Servicenachweis	Vorhanden
Anhängerkupplung	Ohne
Regensensor	Vorhanden
Betriebsanleitung	Vorhanden
Nacklackierung	Nicht Feststellbar Kunststoffteile konnten mittels Lackdickenmessung nicht bewertet werden.
Besichtigungszustand	unzerlegt, fahrbereit, verkehrssicher

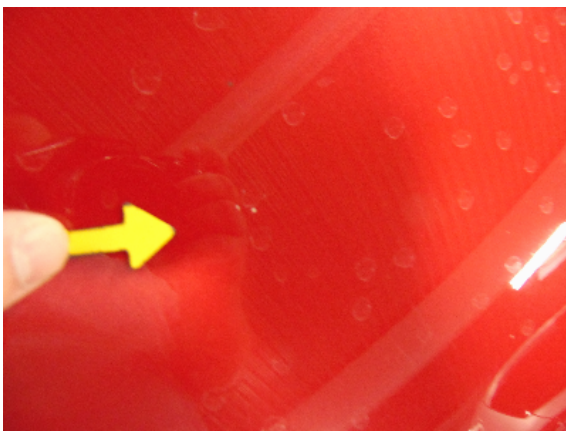
Abbildung 1: siehe pos.1

Nr.	Teil	Schaden	Schweregrad	Kommentar
1	Motorhaube	Steinschlag	Leicht	
2	Stoßfänger vorne	Kratzer	Mittel	
3	Stoßfänger vorne	Abdeckung fehlt	Stark	
4	Tür VR	Kratzer	Leicht	
5	Tür HR	Kratzer	Mittel	
6	Stoßfänger hinten	Kratzer	Leicht	
7	Seitenwand links	Kratzer	Mittel	
8	Tür VL	Kratzer	Leicht
