GUTACHTENNUMMER: 202409-27573

## Gutachten

<b>Betreff</b>	Gutachten
<b>Auftraggeber</b>	Dick Automobile e.K., Otto-Hahn-Str. 4-6, 36179 Bebra
<b>Besichtigungsdatum/Ort</b>	11.09.2024   Dick Automobile e.K., Ernst-Abbe-Str. 2, 36179 Bebra
<b>Amtliches Kennzeichen</b>	
<b>Fahrzeugart</b>	Kombi
<b>Hersteller</b>	Audi
<b>Modell / Verkaufsbezeichnung</b>	Q3 35 1.5 TFSI advanced
<b>Schlüssel-Nummern HSN/TSN</b>	/
<b>Fahrzeug-Identnummer</b>	WAUZZZF34K1057783
<b>Anzahl Besitzer</b>	1
<b>Erstzulassung</b>	14.06.2019
<b>Laufleistung</b>	53.681 km
<b>Farbe / Farbcode</b>	Chronosgrau-metallic
<b>Kraftstoffart</b>	Benzin
<b>Hubraum / Leistung</b>	1.498 cm <sup>3</sup> / 110 kW
<b>Anzahl Türen / Sitze</b>	5 / 5
<b>Getriebe</b>	Schaltgetriebe
<b>Anzahl Schlüssel</b>	1
<b>Letzte Wartung</b>	Unbekannt
<b>Nächste HU</b>	01.06.2024
<b>Servicenachweis</b>	Nicht Vorhanden
<b>Anhängerkupplung</b>	Schwenkbar
<b>Regensensor</b>	Vorhanden
<b>Betriebsanleitung</b>	Vorhanden
<b>Nacklackierung</b>	Nicht Feststellbar Kunststoffteile konnten mittels Lackdickenmessung nicht bewertet werden.

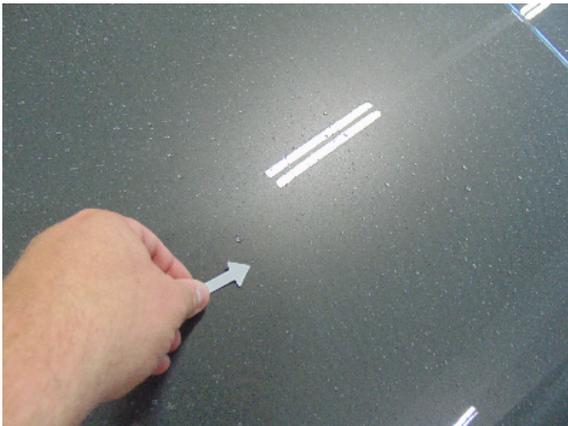
Abbildung 1: siehe pos.1

Nr.	Teil	Schaden	Schweregrad	Kommentar
1	Motorhaube	Steinschlag	Leicht	
2	Stoßfänger vorne	Steinschlag	Leicht
