GUTACHTENNUMMER: 202404-25998

Gutachten

Betreff	Gutachten
Besichtigungsdatum/Ort	19.04.2024 Dick Automobile e.K., Ernst-Abbe-Str. 2, 36179 Bebra
Auftraggeber	Dick Automobile e.K., Otto-Hahn-Str. 4-6, 36179 Bebra
Amtliches Kennzeichen	SU-MY 130
Fahrzeug-Identnummer	WAUZZZFY5L2112233

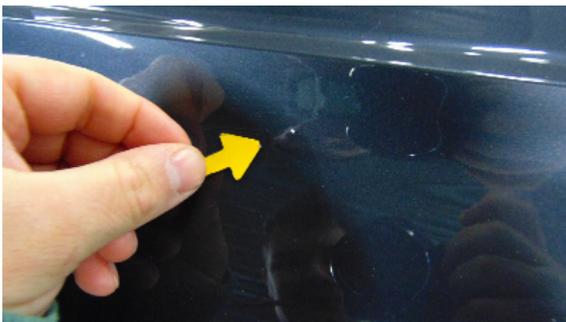
Abbildung 1: siehe pos.1

Nr.	Teil	Schaden	Schweregrad	Kommentar
1	Motorhaube	Steinschlag	Leicht	
2	Stoßfänger vorne	Steinschlag	Leicht	
3	Tür VR	Kratzer	Leicht	
4	Tür HR	Kratzer	Leicht	
5	Heckklappenverkleidung	Kratzer	Leicht	
6	Stoßfänger hinten	Kratzer	Leicht	
7	Tür VL	Kratzer	Leicht	
8	Kotflügel li	Kratzer	Leicht
