GUTACHTENNUMMER: 202404-25884

Gutachten

Betreff	Gutachten
Besichtigungsdatum/Ort	11.04.2024 Dick Automobile e.K., Ernst-Abbe-Str. 2, 36179 Bebra
Auftraggeber	Dick Automobile e.K., Otto-Hahn-Str. 4-6, 36179 Bebra
Amtliches Kennzeichen	HF-JR 294
Fahrzeug-Identnummer	VF1R8700X63250408

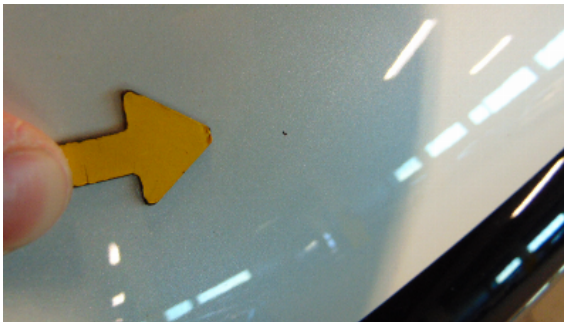
Nr.	Teil	Schaden	Schweregrad	Kommentar
1	Motorhaube	Steinschlag	Leicht	
2	Tür HR	Kratzer	Leicht	
3	Stoßfänger hinten	Kratzer	Leicht	
4	Alufelge VR	Kratzer	Mittel
