GUTACHTENNUMMER: 202409-27677

Gutachten

20.09.2024 | Dick Automobile e.K., Ernst-Abbe-Str. 2,
36179 Bebra

VXKUBYHTKM4380421

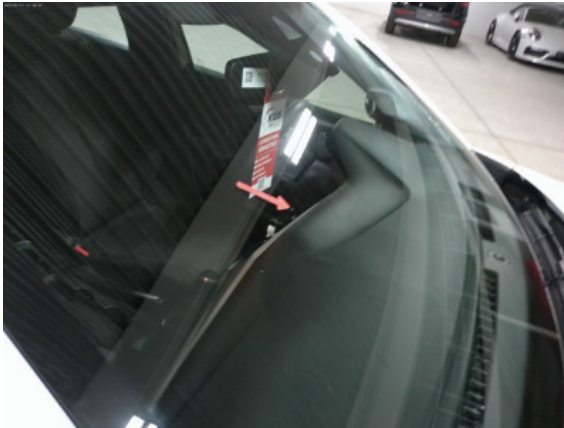
Abbildung 1: Siehe Pos.1

Nr.	Teil	Schaden	Schweregrad	Kommentar
1	Windschutzscheibe	Steinschlag	Leicht	
2	Motorhaube	Steinschlag	Leicht	
3	Heckklappe	Kratzer	Mittel
