GUTACHTENNUMMER: 202402-24119

Gutachten

Betreff	Gutachten
Besichtigungsdatum/Ort	09.11.2023 Dick Automobile e.K., Ernst-Abbe-Str. 2, 36179 Bebra
Auftraggeber	Dick Automobile e.K., Otto-Hahn-Str. 4-6, 36179 Bebra
Amtliches Kennzeichen	WEN-HD 44
Fahrzeug-Identnummer	WAUZZZF54JA054284

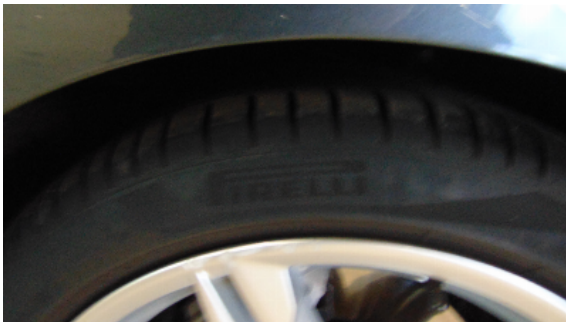
Abbildung 1: siehe pos.1

Nr.	Teil	Schaden	Schweregrad	Kommentar
1	Alufelge VR	Kratzer	Mittel	
2	Alufelge HR	Kratzer	Mittel	
3	Alufelge HL	Kratzer	Mittel	
4	Alufelge VL	Kratzer	Mittel	
5	Windschutzscheibe	Steinschlag	Mittel	
6	Motorhaube	Steinschlag	Leicht	
7	Stoßfänger vorne	Steinschlag	Leicht	
8	Türeinstieg HR	Kratzer	Leicht	
9	Stoßfänger hinten	Kratzer	Leicht	
10	Heckklappenverkleidung	Kratzer	Leicht	
11	Tür VL	Kratzer	Leicht
