GUTACHTENNUMMER: 202403-25612

Gutachten

Betreff	Gutachten
Besichtigungsdatum/Ort	20.03.2024 Dick Automobile e.K., Ernst-Abbe-Str. 2, 36179 Bebra
Auftraggeber	Dick Automobile e.K., Otto-Hahn-Str. 4-6, 36179 Bebra
Amtliches Kennzeichen	F-S 3939
Fahrzeug-Identnummer	W1N1679231A518299

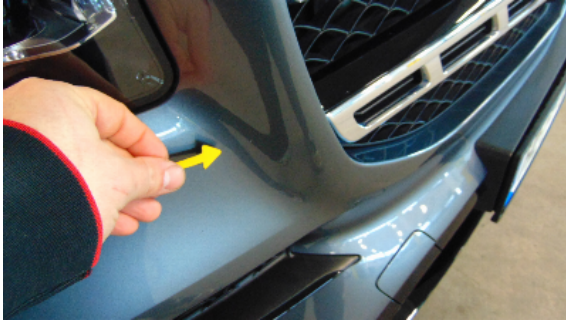
Abbildung 1: siehe pos.1

Nr.	Teil	Schaden	Schweregrad	Kommentar
1	Stoßfänger vorne	Steinschlag	Leicht	
2	Spiegelkappe links	Steinschlag	Leicht
