GUTACHTENNUMMER: 202403-25602

## Gutachten

<b>Betreff</b>	Gutachten
<b>Besichtigungsdatum/Ort</b>	19.03.2024   Dick Automobile e.K., Ernst-Abbe-Str. 2, 36179 Bebra
<b>Auftraggeber</b>	Dick Automobile e.K., Otto-Hahn-Str. 4-6, 36179 Bebra
<b>Amtliches Kennzeichen</b>	ME-ON 213E
<b>Fahrzeug-Identnummer</b>	WDD2130161A723358

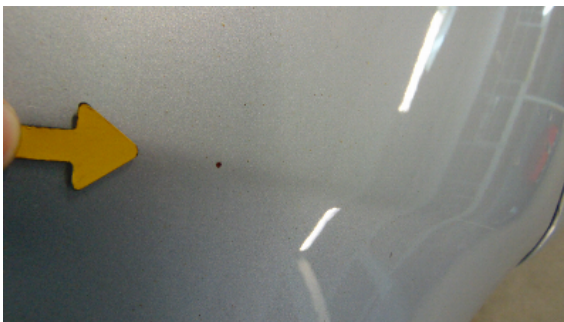
Abbildung 1: siehe pos.1

Nr.	Teil	Schaden	Schweregrad	Kommentar
1	Motorhaube	Steinschlag	Leicht	
2	Stoßfänger vorne	Steinschlag	Leicht	
3	Seitenwand links	Delle	Leicht
