GUTACHTENNUMMER: 202402-25187

Gutachten

Betreff	Gutachten
Auftraggeber	Dick Automobile e.K., Otto-Hahn-Str. 4-6, 36179 Bebra
Besichtigungsdatum/Ort	15.02.2024 Dick Automobile e.K., Ernst-Abbe-Str. 2, 36179 Bebra
Amtliches Kennzeichen	MA-BB 393
Fahrzeugart	Kombi
Hersteller	Ford
Modell / Verkaufsbezeichnung	Edge 2.0 tdcI BI-TURBO 4X4 VIGNALE
Schlüssel-Nummern HSN/TSN	1028 / AAF
Fahrzeug-Identnummer	2FMTK4V30JBB01634
Anzahl Besitzer	1
Erstzulassung	26.01.2018
Laufleistung	142.869 km
Farbe / Farbcode	BRAUN
Kraftstoffart	Diesel
Hubraum / Leistung	1.997 cm ³ / 155 kW
Anzahl Türen / Sitze	5 / 5
Getriebe	Automatik
Anzahl Schlüssel	2
Letzte Wartung	18.10.2022 / 114.092 km
Nächste HU	01.02.2025
Servicenachweis	Vorhanden
Anhängerkupplung	Ohne
Regensensor	Vorhanden
Betriebsanleitung	Vorhanden
Nacklackierung	Feststellbar Kunststoffteile konnten mittels Lackdickenmessung nicht bewertet werden.
Besichtigungszustand	unzerlegt, fahrbereit, verkehrssicher

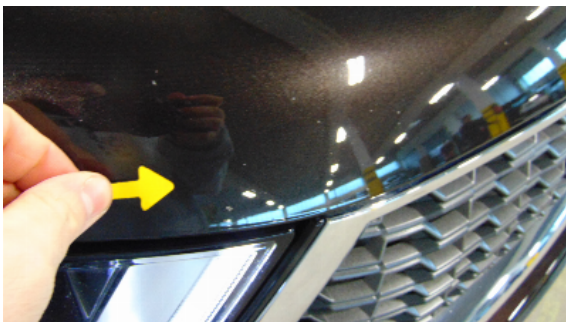
Abbildung 1: siehe pos.1

Nr.	Teil	Schaden	Schweregrad	Kommentar
1	Motorhaube	Steinschlag	Leicht	
2	Stoßfänger vorne	Steinschlag	Leicht	
3	Kotflügel re	Kratzer	Leicht	
4	Windschutzscheibe	Kratzer	Leicht	
5	Tür VR	Kratzer	Leicht	
6	Heckklappenverkleidung	Kratzer	Leicht	
7	Kotflügel li	Kratzer	Leicht
