GUTACHTENNUMMER: 202403-25700

Gutachten

Betreff	Gutachten
Auftraggeber	Dick Automobile e.K., Otto-Hahn-Str. 4-6, 36179 Bebra
Besichtigungsdatum/Ort	27.03.2024 Dick Automobile e.K., Ernst-Abbe-Str. 2, 36179 Bebra
Amtliches Kennzeichen	D-HB 624
Fahrzeugart	Kombi
Hersteller	Audi
Modell / Verkaufsbezeichnung	Q7 45 tdi quattro TIPTRONIC
Schlüssel-Nummern HSN/TSN	0588 / BPD
Fahrzeug-Identnummer	WAUZZZ4M7KD039174
Anzahl Besitzer	1
Erstzulassung	18.06.2019
Laufleistung	89.131 km
Farbe / Farbcode	SCHWARZ
Kraftstoffart	Diesel
Hubraum / Leistung	2.967 cm ³ / 170 kW
Anzahl Türen / Sitze	5 / 5
Getriebe	Automatik
Anzahl Schlüssel	2
Letzte Wartung	22.11.2023 / 88.359 km
Nächste HU	01.06.2024
Servicenachweis	Vorhanden
Anhängerkupplung	Ohne
Regensensor	Vorhanden
Betriebsanleitung	Vorhanden
Nacklackierung	Feststellbar Kunststoffteile konnten mittels Lackdickenmessung nicht bewertet werden.
Besichtigungszustand	unzerlegt, fahrbereit, verkehrssicher

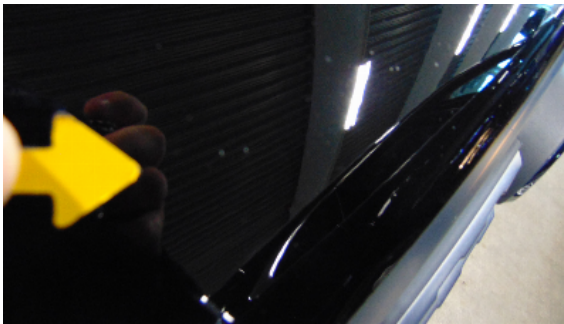
Abbildung 1: siehe pos.1

Nr.	Teil	Schaden	Schweregrad	Kommentar
1	Motorhaube	Steinschlag	Leicht	
2	Stoßfänger vorne	Steinschlag	Leicht	
3	Heckklappe	Kratzer	Leicht	
4	Tür HL	Kratzer	Leicht	
5	Tür VL	Kratzer	Leicht	
6	Spiegelkappe links	Kratzer	Leicht
