GUTACHTENNUMMER: 202403-25742

Gutachten

Betreff	Gutachten
Besichtigungsdatum/Ort	28.03.2024 Dick Automobile e.K., Ernst-Abbe-Str. 2, 36179 Bebra
Auftraggeber	Dick Automobile e.K., Otto-Hahn-Str. 4-6, 36179 Bebra
Amtliches Kennzeichen	B-KP 5900
Fahrzeug-Identnummer	WF0PXXGCHPKC32937

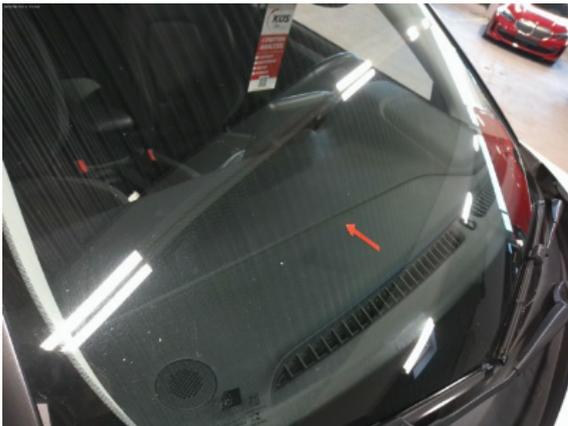
Abbildung 1: Siehe Pos.1

Nr.	Teil	Schaden	Schweregrad	Kommentar
1	Windschutzscheibe	Steinschlag	Leicht	
2	Motorhaube	Delle	Leicht	
3	Motorhaube	Steinschlag	Leicht	
4	Stoßfänger vorne	Kratzer	Leicht	
5	Tür VL	Kratzer	Leicht	
6	Stoßfänger hinten	Kratzer	Mittel
