GUTACHTENNUMMER: 202407-26909

Gutachten

Betreff	Gutachten
Besichtigungsdatum/Ort	02.07.2024 Dick Automobile e.K., Ernst-Abbe-Str. 2, 36179 Bebra
Auftraggeber	Dick Automobile e.K., Otto-Hahn-Str. 4-6, 36179 Bebra
Amtliches Kennzeichen	K-RI 252
Fahrzeug-Identnummer	WF0UXXWPGUKU73368

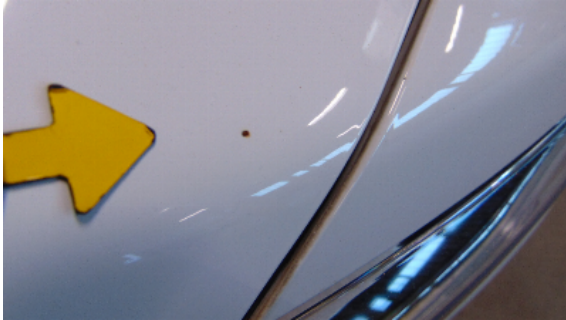
Abbildung 1: siehe pos.1

Nr.	Teil	Schaden	Schweregrad	Kommentar
1	Motorhaube	Steinschlag	Leicht	
2	Stoßfänger vorne	Steinschlag	Leicht	
3	Kotflügel re	Kratzer	Leicht	
4	Stoßfänger hinten	Kratzer	Leicht	
5	Tür VL	Kratzer	Leicht
