GUTACHTENNUMMER: 202409-27679

Gutachten

Betreff	Gutachten
Besichtigungsdatum/Ort	20.09.2024 Dick Automobile e.K., Ernst-Abbe-Str. 2, 36179 Bebra
Auftraggeber	Dick Automobile e.K., Otto-Hahn-Str. 4-6, 36179 Bebra
Amtliches Kennzeichen	
Fahrzeug-Identnummer	WF0FXXGAHFLK15853

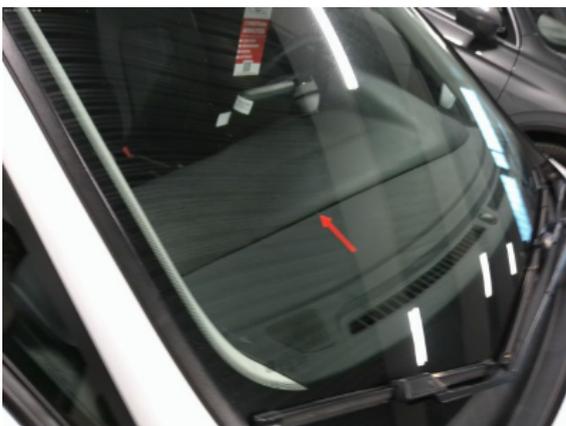
Abbildung 1: Siehe Pos.1

Nr.	Teil	Schaden	Schweregrad	Kommentar
1	Windschutzscheibe	Steinschlag	Leicht	
2	Motorhaube	Steinschlag	Leicht	
3	Stoßfänger vorne	Kratzer	Mittel	
4	Stoßfänger hinten	Kratzer	Mittel	
5	Tür VL	Kratzer	Mittel
