GUTACHTENNUMMER: 202404-26008

## Gutachten

<b>Betreff</b>	Gutachten
<b>Auftraggeber</b>	Dick Automobile e.K., Otto-Hahn-Str. 4-6, 36179 Bebra
<b>Besichtigungsdatum/Ort</b>	19.04.2024   Dick Automobile e.K., Ernst-Abbe-Str. 2, 36179 Bebra
<b>Amtliches Kennzeichen</b>	
<b>Fahrzeugart</b>	Kombi
<b>Hersteller</b>	Ford
<b>Modell / Verkaufsbezeichnung</b>	S-Max 2.0 EcoBlue
<b>Schlüssel-Nummern HSN/TSN</b>	/
<b>Fahrzeug-Identnummer</b>	WF0JXXWPCJLS86894
<b>Anzahl Besitzer</b>	1
<b>Erstzulassung</b>	17.12.2020
<b>Laufleistung</b>	114.266 km
<b>Farbe / Farbcode</b>	Schwarz
<b>Kraftstoffart</b>	Diesel
<b>Hubraum / Leistung</b>	1.995 cm <sup>3</sup> / 140 kW
<b>Anzahl Türen / Sitze</b>	5 / 5
<b>Getriebe</b>	Automatik
<b>Anzahl Schlüssel</b>	2
<b>Letzte Wartung</b>	01.06.2022 / 53.840 km
<b>Nächste HU</b>	
<b>Servicenachweis</b>	Vorhanden
<b>Anhängerkupplung</b>	Schwenkbar
<b>Regensensor</b>	Vorhanden
<b>Betriebsanleitung</b>	Vorhanden
<b>Nacklackierung</b>	Feststellbar Kunststoffteile konnten mittels Lackdickenmessung nicht bewertet werden.

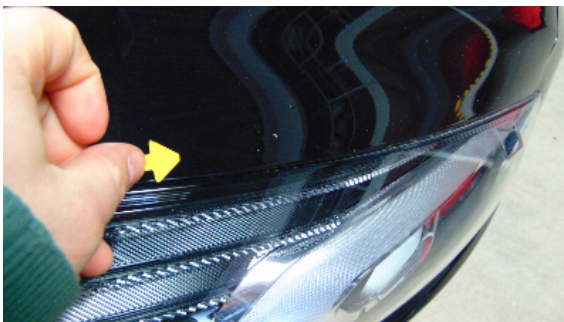
Abbildung 1: siehe pos.1

Nr.	Teil	Schaden	Schweregrad	Kommentar
1	Motorhaube	Steinschlag	Leicht	
2	Stoßfänger vorne	Steinschlag	Leicht	
3	Tür HR	Kratzer	Leicht	
4	Heckklappenverkleidung	Kratzer	Leicht	
5	Tür HL	Kratzer	Leicht	
6	Seitenwand links	Kratzer	Leicht	
7	Tür VL	Kratzer	Leicht
