GUTACHTENNUMMER: 202501-29116

Gutachten

Betreff	Gutachten
Besichtigungsdatum/Ort	22.01.2025 Dick Automobile e.K., Ernst-Abbe-Str. 2, 36179 Bebra
Auftraggeber	Dick Automobile e.K., Otto-Hahn-Str. 4-6, 36179 Bebra
Amtliches Kennzeichen	H-CD695
Fahrzeug-Identnummer	WF01XXTTG1LY70817

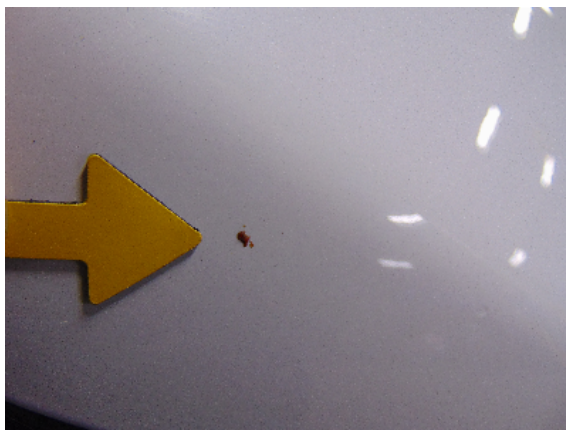
Abbildung 1: siehe pos.1

Nr.	Teil	Schaden	Schweregrad	Kommentar
1	Motorhaube	Steinschlag	Mittel	
2	Stoßfänger vorne	Kratzer	Mittel	
3	Tür VR	Kratzer	Mittel	
4	Tür VR	Kratzer	Mittel	
5	Tür HR	Kratzer	Mittel	
6	Heckklappe	Kratzer	Mittel	
7	Stoßfänger hinten	Kratzer	Mittel	
8	Heckklappe	Delle	Stark	
9	Tür VL	Rost	Stark	
10	Sitz VL	Riss	Stark	
11	Spiegelkappe links	ersetzt andere Farbe	Stark	
12	Kotflügel li	Kratzer	Mittel
