GUTACHTENNUMMER: 202404-25875

Gutachten

Betreff	Gutachten
Auftraggeber	Dick Automobile e.K., Otto-Hahn-Str. 4-6, 36179 Bebra
Besichtigungsdatum/Ort	10.04.2024 Dick Automobile e.K., Ernst-Abbe-Str. 2, 36179 Bebra
Amtliches Kennzeichen	M-AX 6615
Fahrzeugart	Kombi
Hersteller	Audi
Modell / Verkaufsbezeichnung	A6 Avant 40 TDI S tronic sport
Schlüssel-Nummern HSN/TSN	0588 / BSZ
Fahrzeug-Identnummer	WAUZZZF25MN064650
Anzahl Besitzer	1
Erstzulassung	16.03.2021
Laufleistung	180.358 km
Farbe / Farbcode	Schwarz
Kraftstoffart	Hybrid/Diesel
Hubraum / Leistung	1.968 cm ³ / 150 kW
Anzahl Türen / Sitze	5 / 5
Getriebe	Automatik
Anzahl Schlüssel	2
Letzte Wartung	01.05.2023 / 157.648 km
Nächste HU	01.03.2024
Servicenachweis	Vorhanden
Anhängerkupplung	Ohne
Regensensor	Vorhanden
Betriebsanleitung	Vorhanden
Nacklackierung	Feststellbar Kunststoffteile konnten mittels Lackdickenmessung nicht bewertet werden.
Besichtigungszustand	unzerlegt, fahrbereit, verkehrssicher

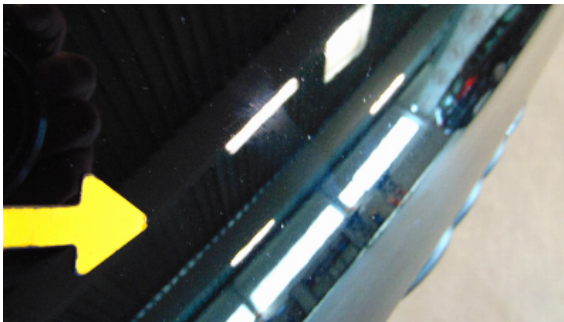
Abbildung 1: siehe pos.1

Nr.	Teil	Schaden	Schweregrad	Kommentar
1	Motorhaube	Steinschlag	Leicht	
2	Stoßfänger vorne	Steinschlag	Leicht	
3	Tür VR	Kratzer	Leicht	
4	Tür HR	Kratzer	Leicht	
5	Stoßfänger hinten	Kratzer	Leicht	
6	Tür HL	Kratzer	Leicht
