GUTACHTENNUMMER: 202404-25841

Gutachten

Betreff	Gutachten
Auftraggeber	Dick Automobile e.K., Otto-Hahn-Str. 4-6, 36179 Bebra
Besichtigungsdatum/Ort	08.04.2024 Dick Automobile e.K., Ernst-Abbe-Str. 2, 36179 Bebra
Amtliches Kennzeichen	
Fahrzeugart	Kombi
Hersteller	Audi
Modell / Verkaufsbezeichnung	A6 avant 35 tdi S-TRONIC
Schlüssel-Nummern HSN/TSN	/
Fahrzeug-Identnummer	WAUZZZF2XLN092880
Anzahl Besitzer	1
Erstzulassung	03.07.2020
Laufleistung	170.494 km
Farbe / Farbcode	GRAU
Kraftstoffart	Diesel
Hubraum / Leistung	1.968 cm ³ / 120 kW
Anzahl Türen / Sitze	5 / 5
Getriebe	Automatik
Anzahl Schlüssel	1
Letzte Wartung	01.08.2023 / 157.360 km
Nächste HU	01.08.2025
Servicenachweis	Vorhanden
Anhängerkupplung	Ohne
Regensensor	Vorhanden
Betriebsanleitung	Vorhanden
Nacklackierung	Feststellbar Kunststoffteile konnten mittels Lackdickenmessung nicht bewertet werden.
Besichtigungszustand	unzerlegt, fahrbereit, verkehrssicher

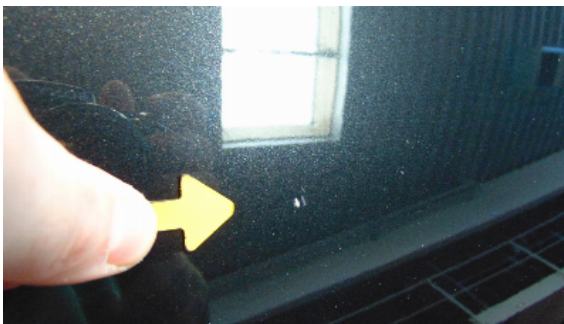
Abbildung 1: siehe pos.1

Nr.	Teil	Schaden	Schweregrad	Kommentar
1	Motorhaube	Steinschlag	Leicht	
2	Stoßfänger vorne	Steinschlag	Leicht	
3	Kotflügel re	Kratzer	Leicht	
4	Heckklappenverkleidung	Kratzer	Leicht
