GUTACHTENNUMMER: 202404-25818

Gutachten

Betreff	Gutachten
Besichtigungsdatum/Ort	05.04.2024 Dick Automobile e.K., Ernst-Abbe-Str. 2, 36179 Bebra
Auftraggeber	Dick Automobile e.K., Otto-Hahn-Str. 4-6, 36179 Bebra
Amtliches Kennzeichen	RE-SD 109
Fahrzeug-Identnummer	W1K1186141N188079

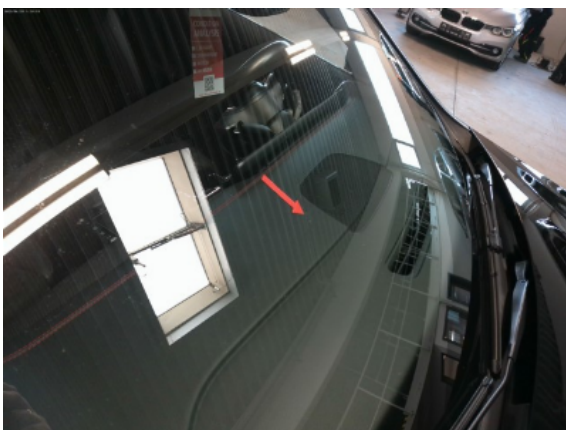
Abbildung 1: Siehe Pos.1

Nr.	Teil	Schaden	Schweregrad	Kommentar
1	Windschutzscheibe	Steinschlag	Leicht	
2	Motorhaube	Steinschlag	Mittel	
3	Stoßfänger vorne	Steinschlag	Mittel	
4	Kotflügel li	Steinschlag	Leicht	
5	Spiegelkappe links	Steinschlag	Leicht	
6	Stoßfänger hinten	Kratzer	Leicht	
7	Spiegelkappe rechts	Steinschlag	Leicht	
8	Kotflügel re	Steinschlag	Leicht	
9	Alufelge HR	Kratzer	Mittel
