GUTACHTENNUMMER: 202409-27652

Gutachten

Betreff	Gutachten
Besichtigungsdatum/Ort	18.09.2024 Dick Automobile e.K., Ernst-Abbe-Str. 2, 36179 Bebra
Auftraggeber	Dick Automobile e.K., Otto-Hahn-Str. 4-6, 36179 Bebra
Amtliches Kennzeichen	MK-MS 1569
Fahrzeug-Identnummer	W1K1186121N238734

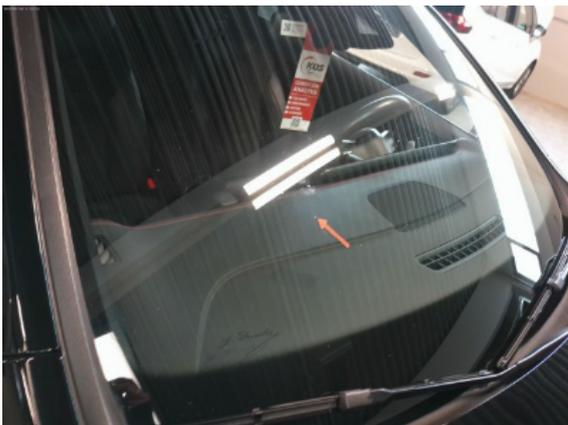
Abbildung 1: Siehe Pos.1

Nr.	Teil	Schaden	Schweregrad	Kommentar
1	Windschutzscheibe	Steinschlag	Leicht	
2	Motorhaube	Steinschlag	Leicht	
3	Stoßfänger vorne	Steinschlag	Leicht	
4	Spiegelkappe links	Steinschlag	Leicht	
5	Seitenwand rechts	Steinschlag	Leicht	
6	Spiegelkappe rechts	Steinschlag	Leicht
