GUTACHTENNUMMER: 202403-25395

## Gutachten

<b>Betreff</b>	Gutachten
<b>Besichtigungsdatum/Ort</b>	04.03.2024   Dick Automobile e.K., Ernst-Abbe-Str. 2, 36179 Bebra
<b>Auftraggeber</b>	Dick Automobile e.K., Otto-Hahn-Str. 4-6, 36179 Bebra
<b>Amtliches Kennzeichen</b>	WI-RV 235
<b>Fahrzeug-Identnummer</b>	W1N2476151W027914

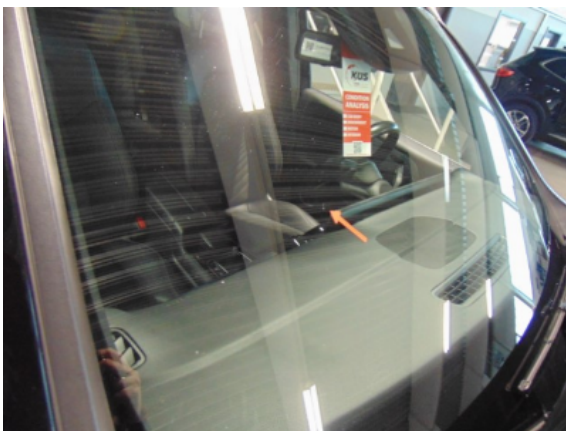
Abbildung 1: Siehe Pos.1

Nr.	Teil	Schaden	Schweregrad	Kommentar
1	Windschutzscheibe	Steinschlag	Leicht	
2	Motorhaube	Steinschlag	Mittel	
3	Stoßfänger vorne	Steinschlag	Leicht	
4	Seitenwand links	Delle	Stark	
5	Stoßfänger hinten	Kratzer	Leicht	
6	Tür VR	Kratzer	Leicht	
7	Spiegelkappe rechts	Steinschlag	Leicht
