GUTACHTENNUMMER: 202312-24670

## Gutachten

<b>Betreff</b>	Gutachten
<b>Besichtigungsdatum/Ort</b>	27.12.2023   Dick Automobile e.K., Ernst-Abbe-Str. 2, 36179 Bebra
<b>Auftraggeber</b>	Dick Automobile e.K., Otto-Hahn-Str. 4-6, 36179 Bebra
<b>Amtliches Kennzeichen</b>	MTK-MI 684
<b>Fahrzeug-Identnummer</b>	VF1RFA00063629159

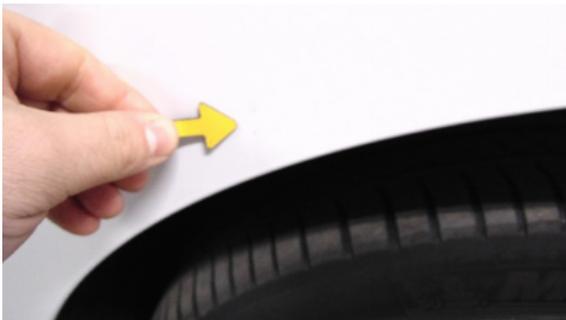
Abbildung 1: siehe pos.1

Nr.	Teil	Schaden	Schweregrad	Kommentar
1	Kotflügel re	Kratzer	Leicht	
2	Spiegelkappe rechts	Kratzer	Leicht	
3	Tür VR	Kratzer	Leicht	
4	Tür HR	Kratzer	Leicht	
5	Stoßfänger hinten	Kratzer	Leicht	
6	Heckklappenverkleidung	Kratzer	Leicht	
7	Tür VL	Kratzer	Leicht
