GUTACHTENNUMMER: 202404-25885

Gutachten

Betreff	Gutachten
Auftraggeber	Dick Automobile e.K., Otto-Hahn-Str. 4-6, 36179 Bebra
Besichtigungsdatum/Ort	11.04.2024 Dick Automobile e.K., Ernst-Abbe-Str. 2, 36179 Bebra
Amtliches Kennzeichen	
Fahrzeugart	Limousine
Hersteller	Audi
Modell / Verkaufsbezeichnung	A3 30 TDI S Line
Schlüssel-Nummern HSN/TSN	/
Fahrzeug-Identnummer	WAUZZZGY9MA067612
Anzahl Besitzer	
Erstzulassung	01.01.2021
Laufleistung	105.021 km
Farbe / Farbcode	GRAU
Kraftstoffart	Diesel
Hubraum / Leistung	/ 85 kW
Anzahl Türen / Sitze	5 / 4
Getriebe	Schaltgetriebe
Anzahl Schlüssel	1
Letzte Wartung	07.08.2023 / 90.152 km
Nächste HU	
Servicenachweis	Vorhanden
Anhängerkupplung	Ohne
Regensensor	Vorhanden
Betriebsanleitung	Vorhanden
Nacklackierung	Feststellbar Kunststoffteile konnten mittels Lackdickenmessung nicht bewertet werden.
Besichtigungszustand	unzerlegt, fahrbereit, verkehrssicher

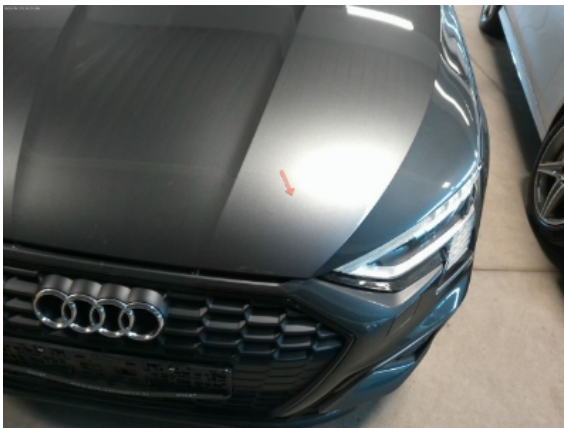
Abbildung 1: Siehe Pos.1

Nr.	Teil	Schaden	Schweregrad	Kommentar
1	Motorhaube	Steinschlag	Leicht	
2	Stoßfänger vorne	Steinschlag	Leicht	
3	Tür VL	Kratzer	Leicht	
4	Stoßfänger hinten	Kratzer	Leicht	
5	Tür VR	Kratzer	Leicht	
6	Spiegelkappe rechts	Kratzer	Leicht
