GUTACHTENNUMMER: 202402-25166

## Gutachten

| <b>Besichtigungsdatum/Ort</b> | 14.02.2024 Dick Automobile e.K., Ernst-Abbe-Str. 2,<br>36179 Bebra |

| <b>Modell / Verkaufsbezeichnung</b> | A4 allroad 2.0 TFSI quattro S-tronic |

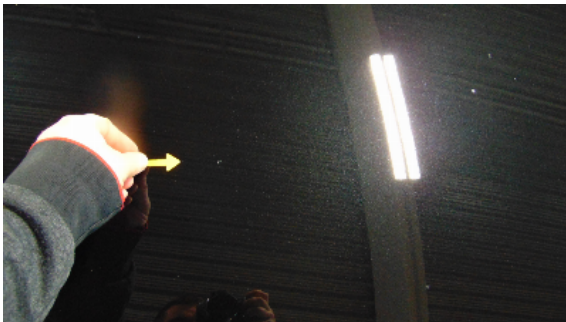
Abbildung 1: siehe pos.1

| Nr. | Teil | Schaden | Schweregrad | Kommentar |
|---|---|---|---|---|
| 1 | Motorhaube | Steinschlag | Leicht | |

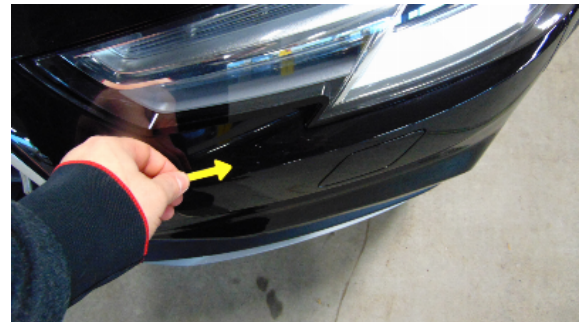
Abbildung 2: siehe pos.2

| Nr. | Teil | Schaden | Schweregrad | Kommentar |
|---|---|---|---|---|
| 2 | Stoßfänger vorne | Steinschlag | Leicht | |

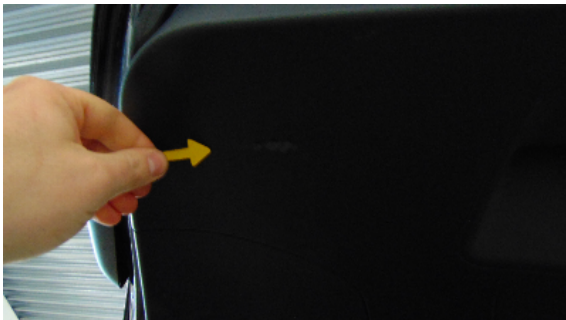
Abbildung 3: siehe pos.3

| Nr. | Teil | Schaden | Schweregrad | Kommentar |
|---|---|---|---|---|
| 3 | Heckklappenverkleidung | Kratzer | Leicht | |

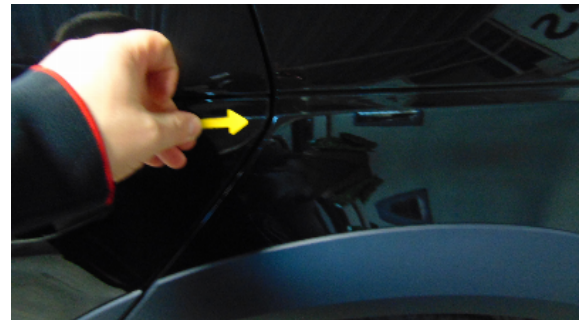
Abbildung 4: siehe pos.4

| Nr. | Teil | Schaden | Schweregrad | Kommentar |
|---|---|---|---|---|
| 4 | Tür HL | Kratzer | Leicht | |

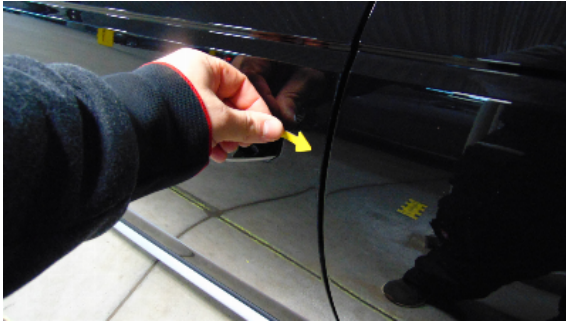
Abbildung 5: siehe pos.5

| Nr. | Teil | Schaden | Schweregrad | Kommentar |
|---|---|---|---|---|
| 5 | Tür VL | Kratzer | Leicht | |
