GUTACHTENNUMMER: 202404-26077

Gutachten

Betreff	Gutachten
Auftraggeber	Dick Automobile e.K., Otto-Hahn-Str. 4-6, 36179 Bebra
Besichtigungsdatum/Ort	25.04.2024 Dick Automobile e.K., Ernst-Abbe-Str. 2, 36179 Bebra
Amtliches Kennzeichen	LR-SK 484E
Fahrzeugart	Transporter
Hersteller	Street Scooter
Modell / Verkaufsbezeichnung	Work Box
Schlüssel-Nummern HSN/TSN	1681 / 000
Fahrzeug-Identnummer	WS5B16GAAJA800464
Anzahl Besitzer	2
Erstzulassung	14.08.2020
Laufleistung	5.152 km
Farbe / Farbcode	weiss
Kraftstoffart	Elektro
Hubraum / Leistung	/ 1 kW
Anzahl Türen / Sitze	5 / 2
Getriebe	Automatik
Anzahl Schlüssel	2
Letzte Wartung	Unbekannt
Nächste HU	01.02.2024
Servicenachweis	Nicht Vorhanden (Kein Servicenachweis vorhanden)
Anhängerkupplung	Ohne
Regensensor	Nicht Vorhanden
Betriebsanleitung	Vorhanden
Nacklackierung	Nicht Feststellbar Kunststoffteile konnten mittels Lackdickenmessung nicht bewertet werden.
Besichtigungszustand	unzerlegt, fahrbereit, verkehrssicher

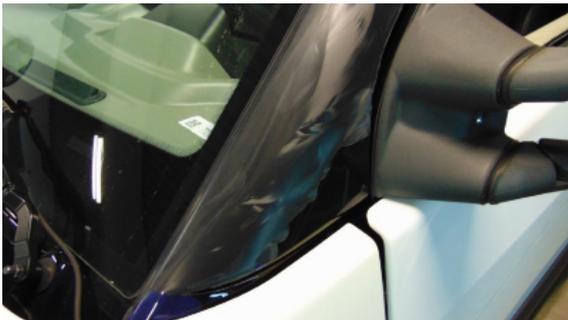
Abbildung 1: Siehe Pos.1

Nr.	Teil	Schaden	Schweregrad	Kommentar
1	A-Säule links	Folie abgeplatzt	Stark	
2	Sitz VL	Abschürfungen/Loch	Mittel	
3	Dach	Folie abgeplatzt	Stark	
4	Tür HL	Kratzer	Leicht	
5	Tür HR	Kratzer	Leicht
