GUTACHTENNUMMER: 202409-27623

Gutachten

Betreff	Gutachten
Auftraggeber	Dick Automobile e.K., Otto-Hahn-Str. 4-6, 36179 Bebra
Besichtigungsdatum/Ort	16.09.2024 Dick Automobile e.K., Ernst-Abbe-Str. 2, 36179 Bebra
Amtliches Kennzeichen	
Fahrzeugart	Kombi
Hersteller	BMW
Modell / Verkaufsbezeichnung	218i Gran Tourer
Schlüssel-Nummern HSN/TSN	/
Fahrzeug-Identnummer	WBA6V31010EB15026
Anzahl Besitzer	
Erstzulassung	01.02.2018
Laufleistung	103.979 km
Farbe / Farbcode	schwarz
Kraftstoffart	Benzin
Hubraum / Leistung	/
Anzahl Türen / Sitze	5 / 5
Getriebe	Automatik
Anzahl Schlüssel	1
Letzte Wartung	18.01.2024 / 90.315 km
Nächste HU	
Servicenachweis	Vorhanden
Anhängerkupplung	Ohne
Regensensor	Vorhanden
Betriebsanleitung	Vorhanden
Nacklackierung	Nicht Feststellbar Kunststoffteile konnten mittels Lackdickenmessung nicht bewertet werden.
Besichtigungszustand	unzerlegt, fahrbereit, verkehrssicher

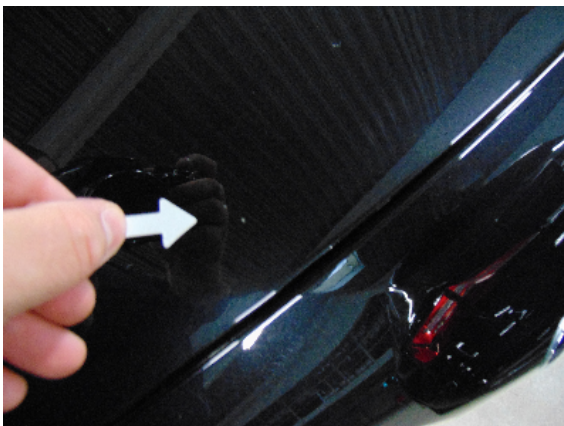
Abbildung 1: siehe pos.1

Nr.	Teil	Schaden	Schweregrad	Kommentar
1	Motorhaube	Steinschlag	Leicht	
2	Stoßfänger vorne	Steinschlag	Leicht	
3	Stoßfänger hinten	Kratzer	Leicht	
4	Seitenwand links	Kratzer	Leicht
