GUTACHTENNUMMER: 202403-25641

## Gutachten

<b>Betreff</b>	Gutachten
<b>Besichtigungsdatum/Ort</b>	22.03.2024   Dick Automobile e.K., Ernst-Abbe-Str. 2, 36179 Bebra
<b>Auftraggeber</b>	Dick Automobile e.K., Otto-Hahn-Str. 4-6, 36179 Bebra
<b>Amtliches Kennzeichen</b>	FB-NB 1312
<b>Fahrzeug-Identnummer</b>	WBA3P11070K264072

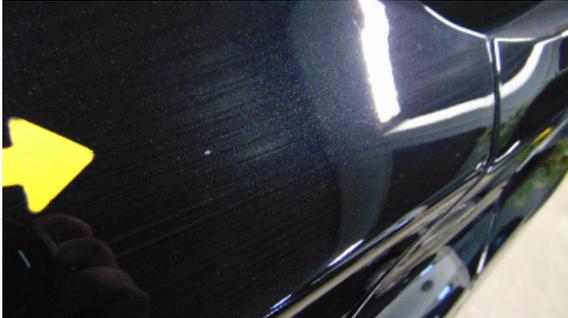
Abbildung 1: siehe pos.1

Nr.	Teil	Schaden	Schweregrad	Kommentar
1	Motorhaube	Steinschlag	Leicht	
2	Stoßfänger vorne	Steinschlag	Leicht	
3	Alufelge VR	Kratzer	Mittel	
4	Alufelge HR	Kratzer	Mittel	
5	Alufelge HL	Kratzer	Mittel	
6	Alufelge VL	Kratzer	Mittel	
7	Stoßfänger hinten	Kratzer	Leicht	
8	Seitenwand links	Kratzer	Leicht	
9	Tür VL	Kratzer	Leicht
