Gutachten

Betreff	Gutachten
Besichtigungsdatum/Ort	18.04.2024 Dick Automobile e.K., Ernst-Abbe-Str. 2, 36179 Bebra
Auftraggeber	Dick Automobile e.K., Otto-Hahn-Str. 4-6, 36179 Bebra
Amtliches Kennzeichen	B-TM 92592
Fahrzeug-Identnummer	U5YPG812AKL704122

Betreff	Gutachten
Auftraggeber	Dick Automobile e.K., Otto-Hahn-Str. 4-6, 36179 Bebra
Besichtigungsdatum/Ort	18.04.2024 Dick Automobile e.K., Ernst-Abbe-Str. 2, 36179 Bebra
Amtliches Kennzeichen	B-TM 92592
Fahrzeugart	Kombi
Hersteller	Kia
Modell / Verkaufsbezeichnung	Sportage
Schlüssel-Nummern HSN/TSN	1260 / AEM
Fahrzeug-Identnummer	U5YPG812AKL704122
Anzahl Besitzer	2
Erstzulassung	15.11.2019
Laufleistung	85.092 km
Farbe / Farbcode	WEISS
Kraftstoffart	Diesel
Hubraum / Leistung	1.598 cm ³ / 85 kW
Anzahl Türen / Sitze	5 / 5
Getriebe	Schaltgetriebe
Anzahl Schlüssel	1
Letzte Wartung	06.04.2023 / 70.580 km
Nächste HU	01.11.2024
Servicenachweis	Vorhanden
Anhängerkupplung	Ohne
Regensensor	Vorhanden
Betriebsanleitung	Vorhanden
Nacklackierung	Nicht Feststellbar Kunststoffteile konnten mittels Lackdickenmessung nicht bewertet werden.
Besichtigungszustand	unzerlegt, fahrbereit, verkehrssicher

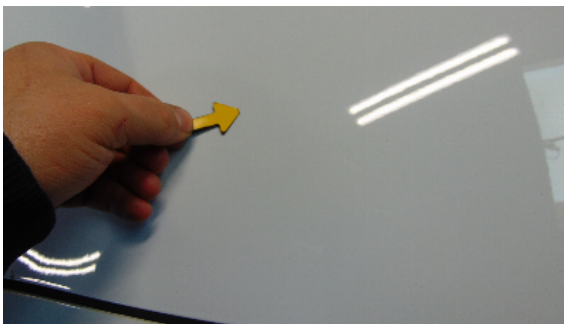
Abbildung 1: siehe pos.1

Nr.	Teil	Schaden	Schweregrad	Kommentar
1	Motorhaube	Steinschlag	Leicht	
2	Stoßfänger vorne	Steinschlag	Leicht	
3	Heckklappenverkleidung	Kratzer	Leicht	
4	Stoßfänger hinten	Kratzer	Leicht
