GUTACHTENNUMMER: 202404-25541

Gutachten

Betreff	Gutachten
Besichtigungsdatum/Ort	14.03.2024 Dick Automobile e.K., Ernst-Abbe-Str. 2, 36179 Bebra
Auftraggeber	Dick Automobile e.K., Otto-Hahn-Str. 4-6, 36179 Bebra
Amtliches Kennzeichen	PLÖ-WP 19
Fahrzeug-Identnummer	WVWZZZAUZJW297602

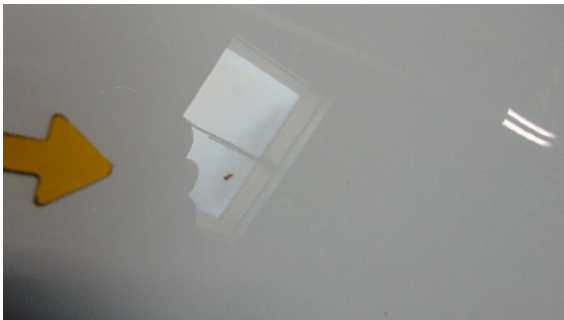
Abbildung 1: siehe pos.1

Nr.	Teil	Schaden	Schweregrad	Kommentar
1	Motorhaube	Steinschlag	Leicht	
2	Stoßfänger vorne	Steinschlag	Leicht	
3	Kotflügel re	Kratzer	Leicht	
4	Tür VR	Kratzer	Leicht	
5	Stoßfänger hinten	Kratzer	Leicht	
6	Tür VL	Kratzer	Leicht
