GUTACHTENNUMMER: 202405-26245

Gutachten

Betreff	Gutachten
Auftraggeber	Dick Automobile e.K., Otto-Hahn-Str. 4-6, 36179 Bebra
Besichtigungsdatum/Ort	10.05.2024 Dick Automobile e.K., Ernst-Abbe-Str. 2, 36179 Bebra
Amtliches Kennzeichen	HEF-MM 434
Fahrzeugart	Transporter
Hersteller	Peugeot
Modell / Verkaufsbezeichnung	Boxer
Schlüssel-Nummern HSN/TSN	3003 / AXJ
Fahrzeug-Identnummer	YF3YC3MFC12J44682
Anzahl Besitzer	2
Erstzulassung	05.12.2018
Laufleistung	123.938 km
Farbe / Farbcode	Weiss
Kraftstoffart	Diesel
Hubraum / Leistung	1.997 cm ³ / 120 kW
Anzahl Türen / Sitze	4 / 3
Getriebe	Schaltgetriebe
Anzahl Schlüssel	2
Letzte Wartung	Unbekannt
Nächste HU	01.12.2024
Servicenachweis	Nicht Vorhanden
Anhängerkupplung	Starr
Regensensor	Nicht Vorhanden
Betriebsanleitung	Nicht Vorhanden
Nacklackierung	Feststellbar Kunststoffteile konnten mittels Lackdickenmessung nicht bewertet werden.
Besichtigungszustand	unzerlegt, fahrbereit, verkehrssicher

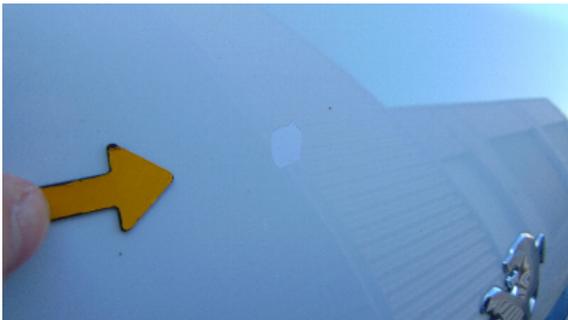
Abbildung 1: siehe pos.1

Nr.	Teil	Schaden	Schweregrad	Kommentar
1	Motorhaube	Lackabplatzung	Leicht	
2	Stoßfänger vorne	Kratzer	Leicht	
3	Kotflügel re	Kratzer	Leicht	
4	Tür VR	Kratzer	Leicht	
5	Tür VR	Kratzer	Leicht	
6	Seitenwand rechts	Kratzer	Leicht	
7	Stoßfänger hinten	Kratzer	Leicht	
8	Heckklappe	Kratzer	Leicht	
9	Seitenwand links	Kratzer	Leicht

- Motorhaube; ~ 190µm

Eine stichprobenartige Lackdickenmessung ergab eine erhöhte Lackdicke, die mit an Sicherheit grenzender Wahrscheinlichkeit auf reparierte Unfallschäden zurückzuführen ist.
