GUTACHTENNUMMER: 202404-25805

Gutachten

Betreff	Gutachten
Besichtigungsdatum/Ort	04.04.2024 Dick Automobile e.K., Ernst-Abbe-Str. 2, 36179 Bebra
Auftraggeber	Dick Automobile e.K., Otto-Hahn-Str. 4-6, 36179 Bebra
Amtliches Kennzeichen	
Fahrzeug-Identnummer	VF1RFB00766146191

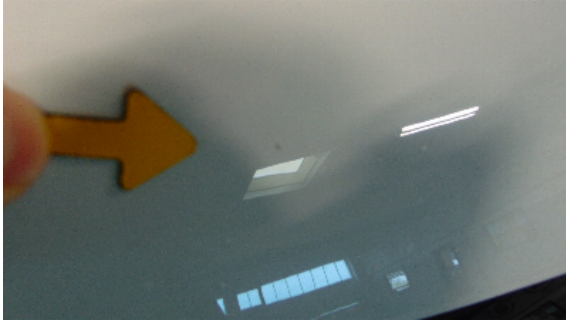
Abbildung 1: siehe pos.1

Nr.	Teil	Schaden	Schweregrad	Kommentar
1	Motorhaube	Kratzer	Leicht	
2	Stoßfänger vorne	Kratzer	Leicht	
3	Tür VL	Kratzer	Leicht	
4	Spiegelkappe links	Kratzer	Leicht
