GUTACHTENNUMMER: 202404-26030

Gutachten

Betreff	Gutachten
Besichtigungsdatum/Ort	22.04.2024 Dick Automobile e.K., Ernst-Abbe-Str. 2, 36179 Bebra
Auftraggeber	Dick Automobile e.K., Otto-Hahn-Str. 4-6, 36179 Bebra
Amtliches Kennzeichen	HEF KM 125
Fahrzeug-Identnummer	WAUZZZF4XJA036377

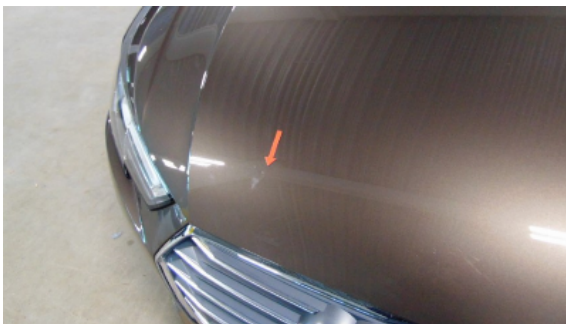
Abbildung 1: Siehe Pos.1

Nr.	Teil	Schaden	Schweregrad	Kommentar
1	Motorhaube	Delle/Steinschlag	Leicht	
2	Kotflügel li	Steinschlag	Leicht	
3	Windschutzscheibe	Steinschlag	Leicht	
4	Türverkleidung VL	Kratzer	Leicht	
5	Tür HL	Delle	Leicht	
6	Seitenwand links	Delle/Kratzer	Leicht	
7	Türeinstieg HR	Kratzer	Mittel
