GUTACHTENNUMMER: 202403-25595

Gutachten

Betreff	Gutachten
Auftraggeber	Dick Automobile e.K., Otto-Hahn-Str. 4-6, 36179 Bebra
Besichtigungsdatum/Ort	19.03.2024 Dick Automobile e.K., Ernst-Abbe-Str. 2, 36179 Bebra
Amtliches Kennzeichen	
Fahrzeugart	Limousine
Hersteller	Toyota
Modell / Verkaufsbezeichnung	Corolla
Schlüssel-Nummern HSN/TSN	/
Fahrzeug-Identnummer	SB1K93BE00E010768
Anzahl Besitzer	
Erstzulassung	
Laufleistung	64.298 km
Farbe / Farbcode	
Kraftstoffart	Hybrid/Diesel
Hubraum / Leistung	/
Anzahl Türen / Sitze	5 / 5
Getriebe	Automatik
Anzahl Schlüssel	1
Letzte Wartung	09.03.2020 / 15.108 km
Nächste HU	
Servicenachweis	Vorhanden
Anhängerkupplung	Ohne
Regensensor	Vorhanden
Betriebsanleitung	Vorhanden
Nacklackierung	Feststellbar Kunststoffteile konnten mittels Lackdickenmessung nicht bewertet werden.
Besichtigungszustand	unzerlegt, fahrbereit, verkehrssicher

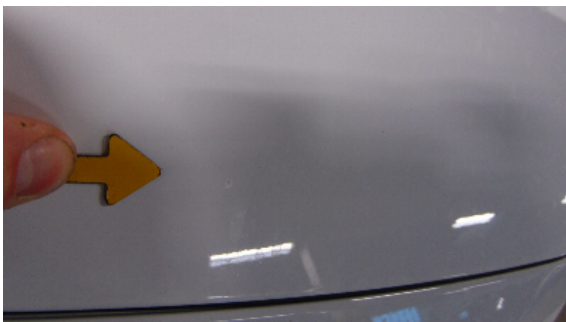
Abbildung 1: Siehe Pos.1

Nr.	Teil	Schaden	Schweregrad	Kommentar
1	Motorhaube	Steinschlag	Leicht	
2	Stoßfänger vorne	Steinschlag	Leicht	
3	Alufelge VR	Kratzer	Leicht	
4	Seitenwand rechts	Kratzer	Leicht	
5	Tür VL	Kratzer	Leicht
