GUTACHTENNUMMER: 202404-25796

Gutachten

Betreff	Gutachten
Besichtigungsdatum/Ort	04.04.2024 Dick Automobile e.K., Ernst-Abbe-Str. 2, 36179 Bebra
Auftraggeber	Dick Automobile e.K., Otto-Hahn-Str. 4-6, 36179 Bebra
Amtliches Kennzeichen	EIC L 293
Fahrzeug-Identnummer	WBALM52030E159574

Betreff	Gutachten
Auftraggeber	Dick Automobile e.K., Otto-Hahn-Str. 4-6, 36179 Bebra
Besichtigungsdatum/Ort	04.04.2024 Dick Automobile e.K., Ernst-Abbe-Str. 2, 36179 Bebra
Amtliches Kennzeichen	EIC L 293
Fahrzeugart	Cabrio/Roadster
Hersteller	BMW
Modell / Verkaufsbezeichnung	Z 4
Schlüssel-Nummern HSN/TSN	0005 / AOM
Fahrzeug-Identnummer	WBALM52030E159574
Anzahl Besitzer	4
Erstzulassung	07.08.2009
Laufleistung	91.526 km
Farbe / Farbcode	
Kraftstoffart	Benzin
Hubraum / Leistung	/ 190 kW
Anzahl Türen / Sitze	2 / 2
Getriebe	Schaltgetriebe
Anzahl Schlüssel	2
Letzte Wartung	07.07.2022 / 89.665 km
Nächste HU	
Servicenachweis	Vorhanden
Anhängerkupplung	Ohne
Regensensor	Vorhanden
Betriebsanleitung	Vorhanden
Nachlackierung	Feststellbar Kunststoffteile konnten mittels Lackdickenmessung nicht bewertet werden.
Besichtigungszustand	unzerlegt, fahrbereit, verkehrssicher

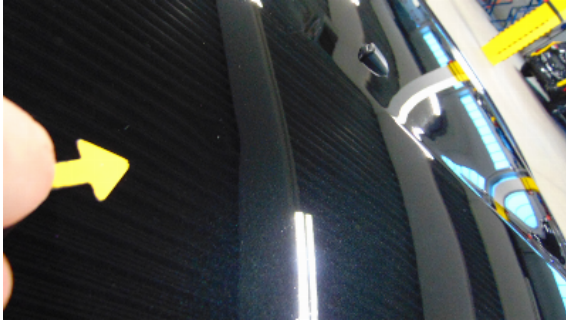
Abbildung 1: siehe pos.1

Nr.	Teil	Schaden	Schweregrad	Kommentar
1	Motorhaube	Delle	Leicht	
2	Motorhaube	Kratzer	Leicht	
3	Stoßfänger vorne	Steinschlag	Leicht	
4	Seitenwand links	Kratzer	Leicht
