GUTACHTENNUMMER: 202404-26074

Gutachten

Betreff	Gutachten
Auftraggeber	Dick Automobile e.K., Otto-Hahn-Str. 4-6, 36179 Bebra
Besichtigungsdatum/Ort	25.04.2024 Dick Automobile e.K., Ernst-Abbe-Str. 2, 36179 Bebra
Amtliches Kennzeichen	HD-JE 182E
Fahrzeugart	Kombi
Hersteller	Audi
Modell / Verkaufsbezeichnung	Q5 50 TFSI e S tronic quattro Sports Utility
Schlüssel-Nummern HSN/TSN	0588 / BRE
Fahrzeug-Identnummer	WAUZZZFY1L2125853
Anzahl Besitzer	1
Erstzulassung	16.11.2020
Laufleistung	54.542 km
Farbe / Farbcode	
Kraftstoffart	Hybrid/Benzin
Hubraum / Leistung	1.984 cm ³ / 220 kW
Anzahl Türen / Sitze	5 / 5
Getriebe	Automatik
Anzahl Schlüssel	2
Letzte Wartung	03.02.2022 / 18.373 km
Nächste HU	01.11.2023
Servicenachweis	Vorhanden
Anhängerkupplung	Schwenkbar
Regensensor	Vorhanden
Betriebsanleitung	Vorhanden
Nacklackierung	Feststellbar Kunststoffteile konnten mittels Lackdickenmessung nicht bewertet werden.
Besichtigungszustand	unzerlegt, fahrbereit, verkehrssicher

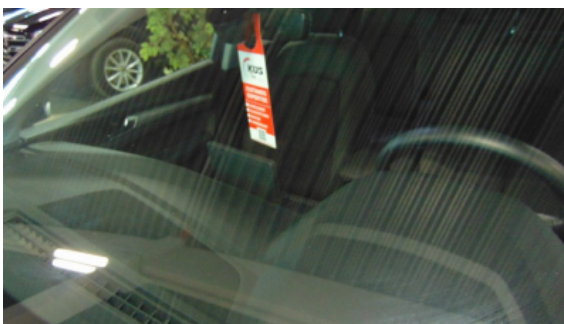
Abbildung 1: Siehe Pos.1

Nr.	Teil	Schaden	Schweregrad	Kommentar
1	Windschutzscheibe	Steinschlag	Leicht	
2	Seitenwand links	Kratzer	Leicht	
3	Stoßfänger hinten	Kratzer	Leicht	
4	Seitenwand rechts	Kratzer	Leicht
