GUTACHTENNUMMER: 202410-27820

Gutachten

MB-DW 1002

KNAD6811AL6447784

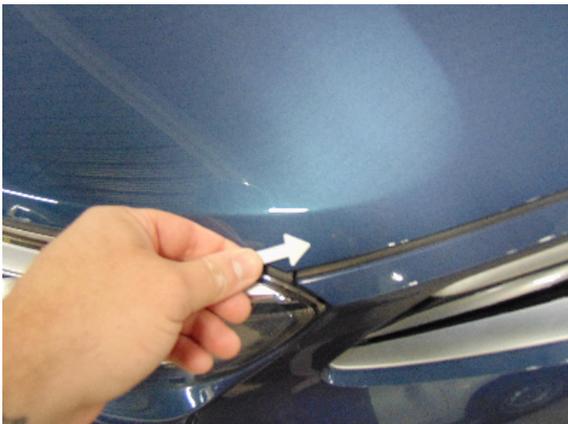
Abbildung 1: siehe pos.1

Nr.	Teil	Schaden	Schweregrad	Kommentar
1	Motorhaube	Steinschlag	Leicht	
2	Stoßfänger vorne	Steinschlag	Leicht	
3	Türeinstieg VL	Kratzer	Leicht
