GUTACHTENNUMMER: 202409-27658

## Gutachten

<b>Betreff</b>	Gutachten
<b>Besichtigungsdatum/Ort</b>	18.09.2024   Dick Automobile e.K., Ernst-Abbe-Str. 2, 36179 Bebra
<b>Auftraggeber</b>	Dick Automobile e.K., Otto-Hahn-Str. 4-6, 36179 Bebra
<b>Amtliches Kennzeichen</b>	A-SY 5124
<b>Fahrzeug-Identnummer</b>	ZFA26300006R45463

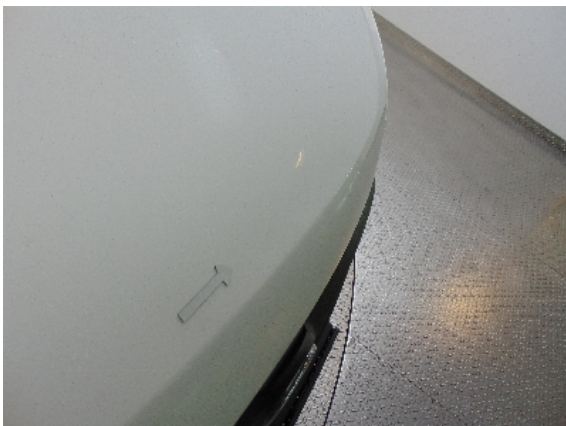
Abbildung 1: siehe pos.1

Nr.	Teil	Schaden	Schweregrad	Kommentar
1	Motorhaube	Steinschlag	Leicht	
2	Stoßfänger vorne	Steinschlag	Leicht	
3	Stoßfänger hinten	Kratzer	Leicht	
4	Kotflügel li	Kratzer	Leicht
