GUTACHTENNUMMER: 202406-26701

Gutachten

Betreff	Gutachten
Besichtigungsdatum/Ort	14.06.2024 Dick Automobile e.K., Ernst-Abbe-Str. 2, 36179 Bebra
Auftraggeber	Dick Automobile e.K., Otto-Hahn-Str. 4-6, 36179 Bebra
Amtliches Kennzeichen	
Fahrzeug-Identnummer	L6TCX2E31ME005676

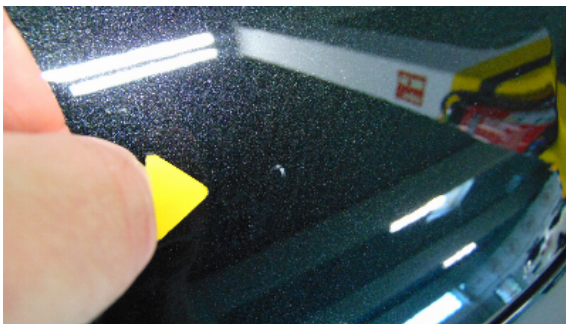
Abbildung 1: siehe pos.1

Nr.	Teil	Schaden	Schweregrad	Kommentar
1	Motorhaube		Leicht	
2	Stoßfänger vorne	Steinschlag	Leicht	
3	Seitenwand rechts	Delle	Leicht	
4	Stoßfänger hinten	Kratzer	Leicht	
5	Heckklappe	Delle	Leicht	
6	Tür VL	Kratzer	Mittel
