GUTACHTENNUMMER: 202501-29135

Gutachten

Betreff	Gutachten
Besichtigungsdatum/Ort	23.01.2025 Dick Automobile e.K., Ernst-Abbe-Str. 2, 36179 Bebra
Auftraggeber	Dick Automobile e.K., Otto-Hahn-Str. 4-6, 36179 Bebra
Amtliches Kennzeichen	F-MC 567
Fahrzeug-Identnummer	W1N2477101J196469

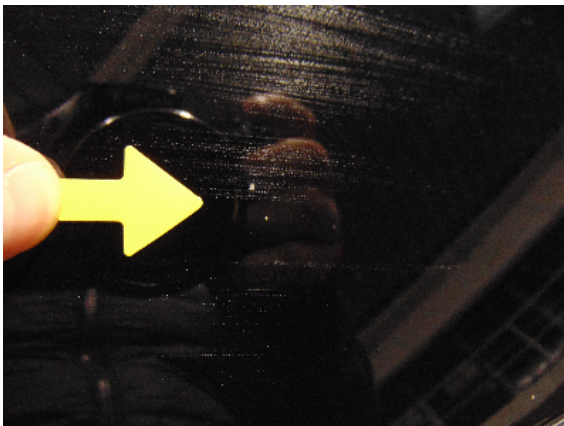
Abbildung 1: siehe pos.1

Nr.	Teil	Schaden	Schweregrad	Kommentar
1	Motorhaube	Steinschlag	Leicht	
2	Stoßfänger vorne	Steinschlag	Leicht	
3	Spiegelkappe rechts	Kratzer	Leicht	
4	Tür VR	Kratzer	Leicht	
5	Tür HR	Delle	Leicht	
6	Seitenwand rechts	Delle	Leicht	
7	Stoßfänger hinten	Kratzer	Leicht	
8	Heckklappenverkleidung	Kratzer	Leicht	
	g
