GUTACHTENNUMMER: 202504-30088

## Gutachten

<b>Betreff</b>	Gutachten
<b>Besichtigungsdatum/Ort</b>	15.04.2025   Dick Automobile e.K., Ernst-Abbe-Str. 2, 36179 Bebra
<b>Auftraggeber</b>	Dick Automobile e.K., Otto-Hahn-Str. 4-6, 36179 Bebra
<b>Amtliches Kennzeichen</b>	398RFT
<b>Fahrzeug-Identnummer</b>	WF0JXXGAHJNA86978

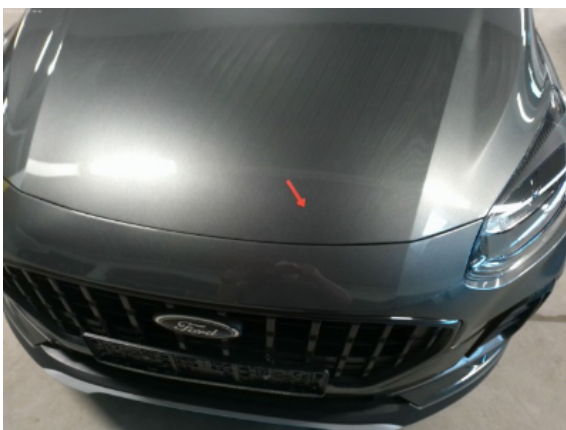
Abbildung 1: Siehe Pos.1

Nr.	Teil	Schaden	Schweregrad	Kommentar
1	Motorhaube	Steinschlag	Leicht	
2	Stoßfänger vorne	Steinschlag	Mittel	
3	Stoßfänger vorne	Kratzer	Mittel	
4	Tür VL	Kratzer	Leicht	
5	Stoßfänger hinten	Kratzer	Leicht	
6	Dachrahmen rechts	Delle	Leicht	
7	Spiegelkappe rechts	Kratzer	Leicht	
8	Tür HR	Kratzer	Leicht	
9	Tür VR	Kratzer	Mittel
