GUTACHTENNUMMER: 202502-29243

Gutachten

Betreff	Gutachten
Besichtigungsdatum/Ort	31.01.2025 Dick Automobile e.K., Ernst-Abbe-Str. 2, 36179 Bebra
Auftraggeber	Dick Automobile e.K., Otto-Hahn-Str. 4-6, 36179 Bebra
Amtliches Kennzeichen	CW-S 5847
Fahrzeug-Identnummer	WDB9106211P104081

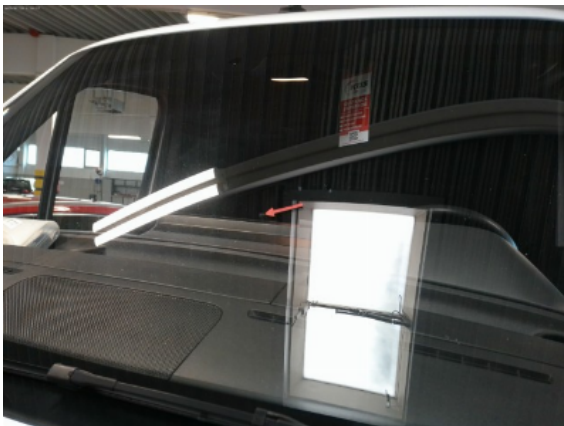
Abbildung 1: Siehe Pos.1

Nr.	Teil	Schaden	Schweregrad	Kommentar
1	Windschutzscheibe	Steinschlag	Stark	
2	Motorhaube	Steinschlag	Leicht	
3	Stoßfänger vorne	Kratzer	Leicht	
4	Kotflügel li	Steinschlag	Leicht	
5	Tür VL	Kratzer	Stark	
6	Türverkleidung VL	Kratzer	Mittel	
7	Seitenwand links	Kratzer	Leicht	
8	Heckklappe	Kratzer	Mittel	
9	Stoßfänger hinten	Kratzer	Leicht	
10	Tür HR	Delle	Leicht	
11	Tür VR	Kratzer	Stark	
12	Türverkleidung VR	Kratzer	Mittel
