GUTACHTENNUMMER: 202401-24871

Gutachten

Betreff	Gutachten
Besichtigungsdatum/Ort	17.01.2024 Dick Automobile e.K., Ernst-Abbe-Str. 2, 36179 Bebra
Auftraggeber	Dick Automobile e.K., Otto-Hahn-Str. 4-6, 36179 Bebra
Amtliches Kennzeichen	
Fahrzeug-Identnummer	WAUZZZF47HA116262

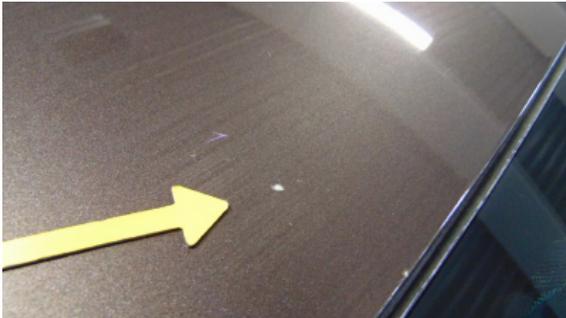
Abbildung 1: siehe pos.1

Nr.	Teil	Schaden	Schweregrad	Kommentar
1	Dach	Steinschlag	Leicht	
2	Heckklappenverkleidung	Kratzer	Leicht	
3	Spiegelkappe rechts	Kratzer	Leicht
