GUTACHTENNUMMER: 202404-26120

Gutachten

Betreff	Gutachten
Auftraggeber	Dick Automobile e.K., Otto-Hahn-Str. 4-6, 36179 Bebra
Besichtigungsdatum/Ort	29.04.2024 Dick Automobile e.K., Ernst-Abbe-Str. 2, 36179 Bebra
Amtliches Kennzeichen	MA-OK 81
Fahrzeugart	Kombi
Hersteller	Hyundai
Modell / Verkaufsbezeichnung	i30
Schlüssel-Nummern HSN/TSN	1349 / AEN
Fahrzeug-Identnummer	TMAH3513GLJ124388
Anzahl Besitzer	2
Erstzulassung	20.02.2020
Laufleistung	32.326 km
Farbe / Farbcode	SCHWARZ
Kraftstoffart	Benzin
Hubraum / Leistung	1.353 cm ³ / 103 kW
Anzahl Türen / Sitze	5 / 5
Getriebe	Automatik
Anzahl Schlüssel	2
Letzte Wartung	10.01.2023 / 30.261 km
Nächste HU	01.08.2023
Servicenachweis	Vorhanden
Anhängerkupplung	Ohne
Regensensor	Vorhanden
Betriebsanleitung	Vorhanden
Nacklackierung	Feststellbar Kunststoffteile konnten mittels Lackdickenmessung nicht bewertet werden.
Besichtigungszustand	unzerlegt, fahrbereit, verkehrssicher

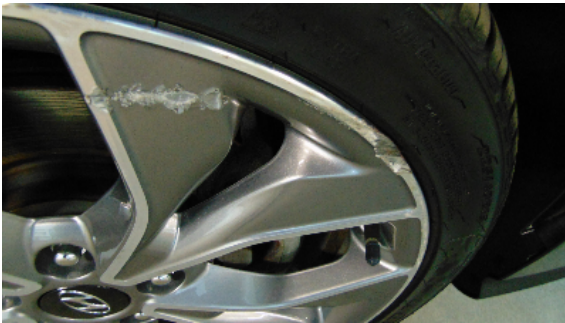
Abbildung 1: siehe pos.1

Nr.	Teil	Schaden	Schweregrad	Kommentar
1	Alufelge VR	Kratzer	Mittel	
2	Alufelge HR	Kratzer	Mittel	
3	Windschutzscheibe	Steinschlag	Leicht	
4	Stoßfänger vorne	Steinschlag	Leicht
