GUTACHTENNUMMER: 202403-25731

Gutachten

| Amtliches Kennzeichen | NR-RM 70 |

| Modell / Verkaufsbezeichnung | Expert |

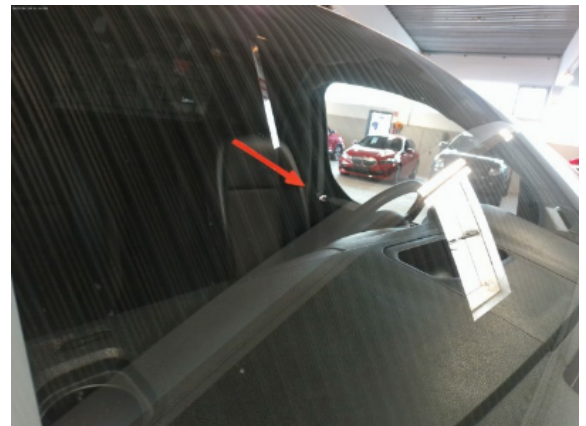
Abbildung 2: Siehe Pos.2

| Nr. | Teil | Schaden | Schweregrad | Kommentar |
|---|---|---|---|---|
| 2 | Windschutzscheibe | Steinschlag | Mittel | |

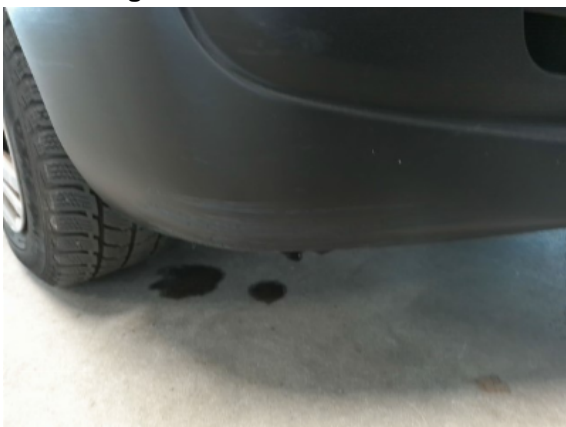
Abbildung 3: Siehe Pos.3

| Nr. | Teil | Schaden | Schweregrad | Kommentar |
|---|---|---|---|---|
| 3 | Stoßfänger vorne | Kratzer | Stark | |

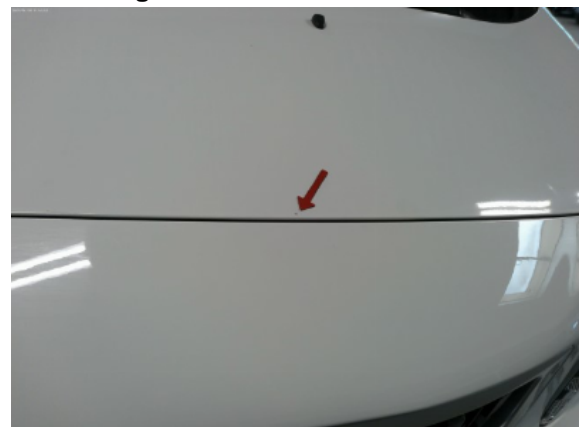
Abbildung 4: Siehe Pos.4

| Nr. | Teil | Schaden | Schweregrad | Kommentar |
|---|---|---|---|---|
| 4 | Motorhaube | Steinschlag | Leicht | |

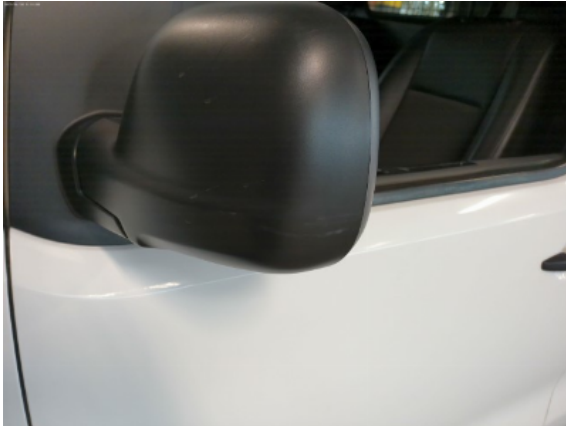
Abbildung 5: Siehe Pos.5

| Nr. | Teil | Schaden | Schweregrad | Kommentar |
|---|---|---|---|---|
| 5 | Kotflügel li | Kratzer | Leicht | |

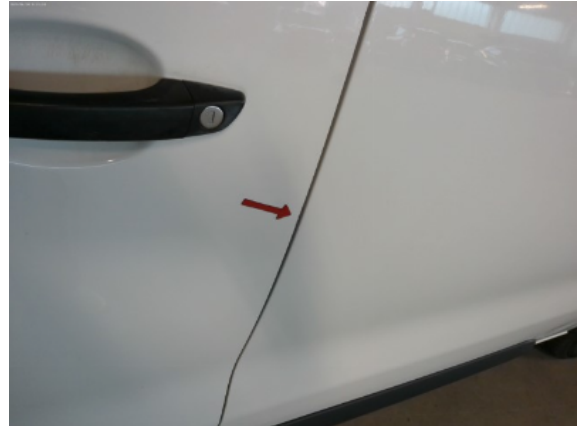
Abbildung 6: Siehe Pos.6

| Nr. | Teil | Schaden | Schweregrad | Kommentar |
|---|---|---|---|---|
| 6 | Tür VL | Kratzer | Leicht | |

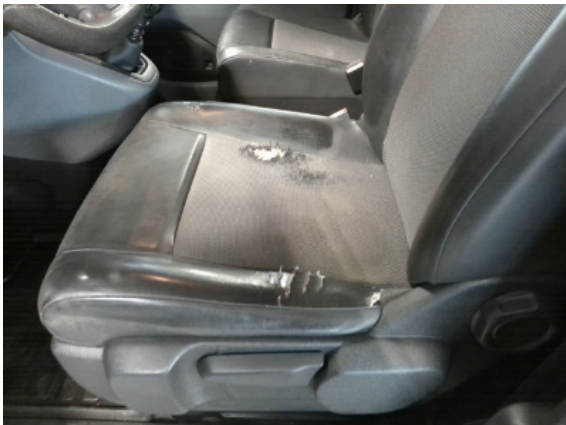
Abbildung 7: Siehe Pos.7

| Nr. | Teil | Schaden | Schweregrad | Kommentar |
|---|---|---|---|---|
| 7 | Sitz VL | Riss | Stark | |

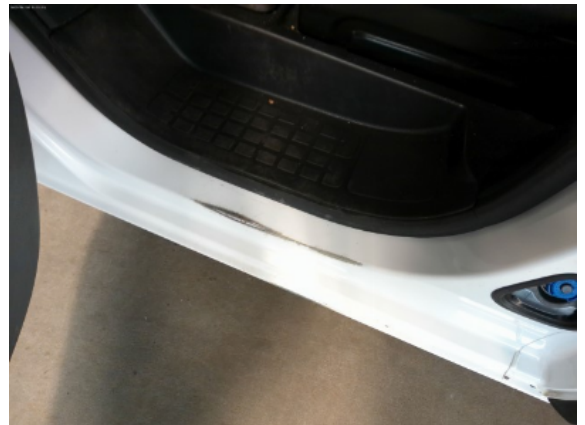
Abbildung 8: Siehe Pos.8

| Nr. | Teil | Schaden | Schweregrad | Kommentar |
|---|---|---|---|---|
| 8 | Türeinstieg VL | Kratzer | Stark | |

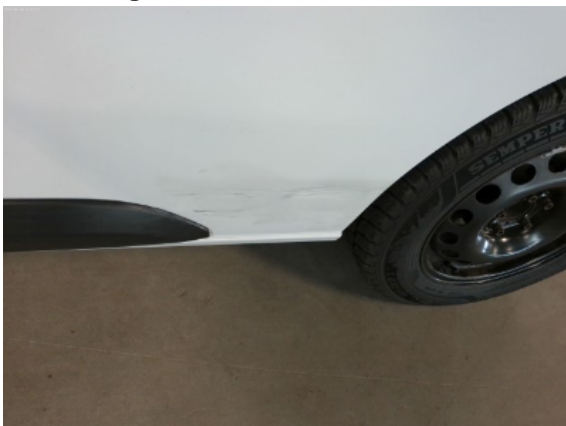
Abbildung 9: Siehe Pos.9

| Nr. | Teil | Schaden | Schweregrad | Kommentar |
|---|---|---|---|---|
| 9 | Seitenwand links | Kratzer | Stark | |

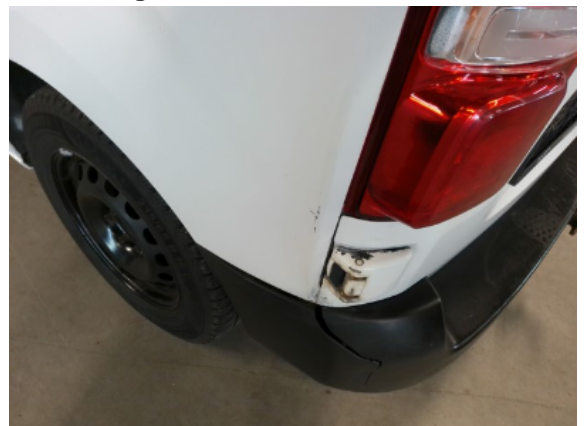
Abbildung 10: Siehe Pos.10

| Nr. | Teil | Schaden | Schweregrad | Kommentar |
|---|---|---|---|---|
| 10 | Seitenwand links | Deformation | Stark | |

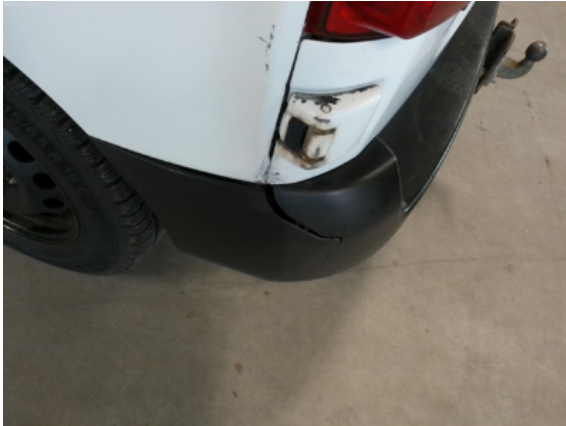
Abbildung 11: Siehe Pos.11

| Nr. | Teil | Schaden | Schweregrad | Kommentar |
|---|---|---|---|---|
| 11 | Stoßfänger hinten | Riss | Stark | |

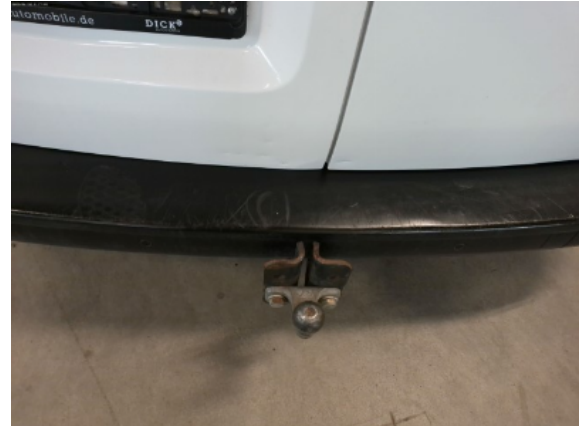
Abbildung 12: Siehe Pos.12

| Nr. | Teil | Schaden | Schweregrad | Kommentar |
|---|---|---|---|---|
| 12 | Stoßfänger hinten | Kratzer | Stark | |

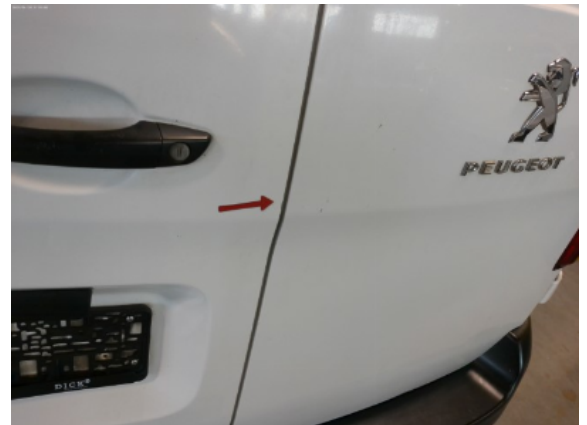
Abbildung 14: Siehe Pos.14

| 14 | Heckklappe | Kratzer | Mittel |

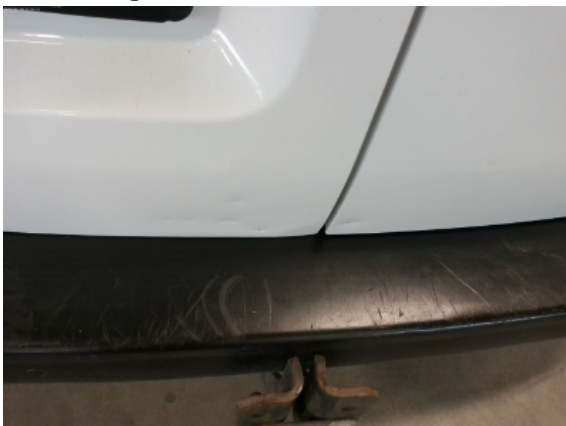
Abbildung 15: Siehe Pos.15

| 15 | Heckklappe | Deformation | Mittel |

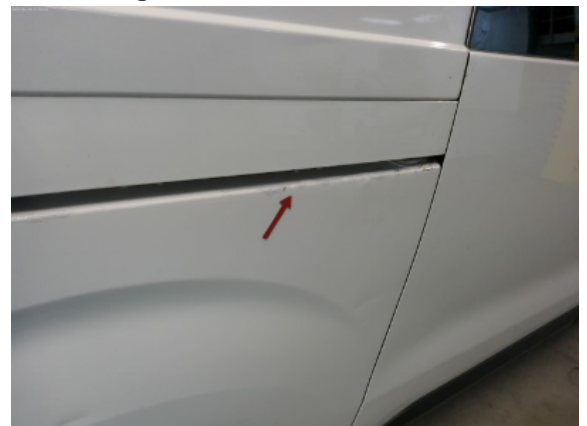
Abbildung 16: Siehe Pos.16

| 16 | Seitenwand rechts | Kratzer | Stark |

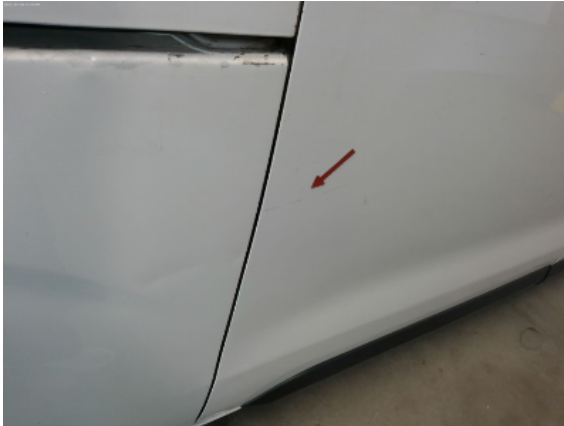
Abbildung 17: Siehe Pos.17

| 17 | Tür HR | Kratzer | Stark |

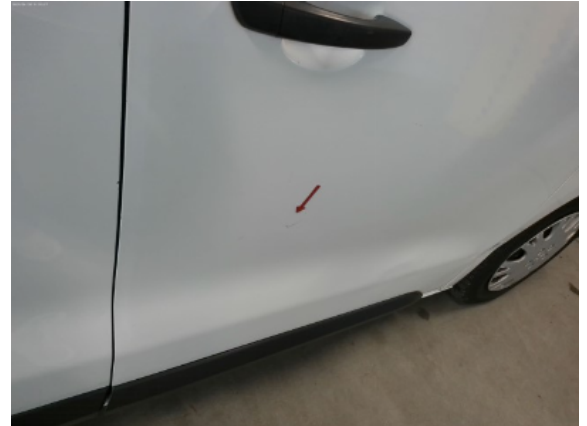
Abbildung 18: Siehe Pos.18

| 18 | Tür VR | Kratzer | Stark |

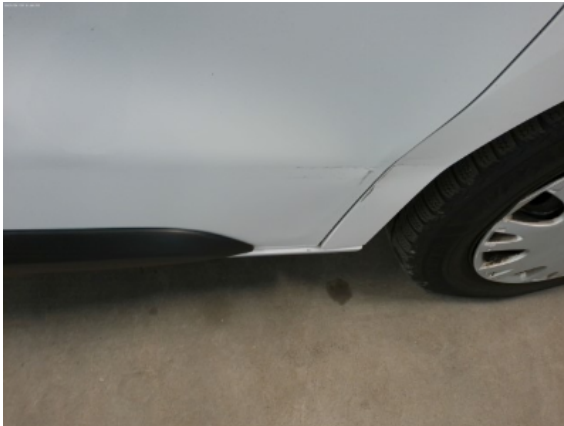
Abbildung 19: Siehe Pos.19

| 19 | Tür VR | Deformation | Stark |

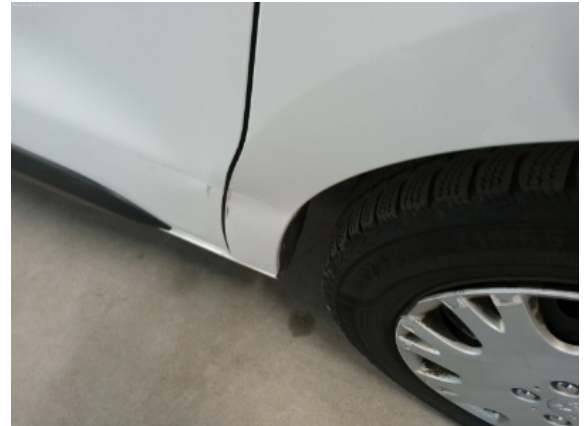
Abbildung 20: Siehe Pos.20

| 20 | Kotflügel re | Deformation | Stark |
