GUTACHTENNUMMER: 202405-26210

Gutachten

Betreff	Gutachten
Besichtigungsdatum/Ort	07.05.2024 Dick Automobile e.K., Ernst-Abbe-Str. 2, 36179 Bebra
Auftraggeber	Dick Automobile e.K., Otto-Hahn-Str. 4-6, 36179 Bebra
Amtliches Kennzeichen	M-MC1080
Fahrzeug-Identnummer	YV1LC68UCJ1372615

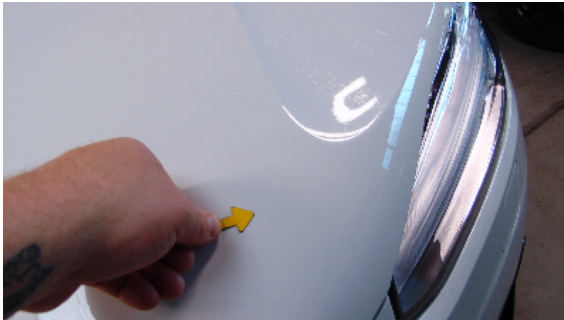
Abbildung 1: siehe pos.1

Nr.	Teil	Schaden	Schweregrad	Kommentar
1	Motorhaube	Steinschlag	Leicht	
2	Stoßfänger vorne	Kratzer	Leicht	
3	Alufelge VR	Kratzer	Mittel	
4	Stoßfänger hinten	Kratzer	Leicht	
5	Seitenwand links	Kratzer	Leicht	
6	Spiegelkappe links	Kratzer	Leicht
