GUTACHTENNUMMER: 202409-27672

## Gutachten

<b>Betreff</b>	Gutachten
<b>Besichtigungsdatum/Ort</b>	19.09.2024   Dick Automobile e.K., Ernst-Abbe-Str. 2, 36179 Bebra
<b>Auftraggeber</b>	Dick Automobile e.K., Otto-Hahn-Str. 4-6, 36179 Bebra
<b>Amtliches Kennzeichen</b>	F-TM 3100
<b>Fahrzeug-Identnummer</b>	WBAJJ110805N51301

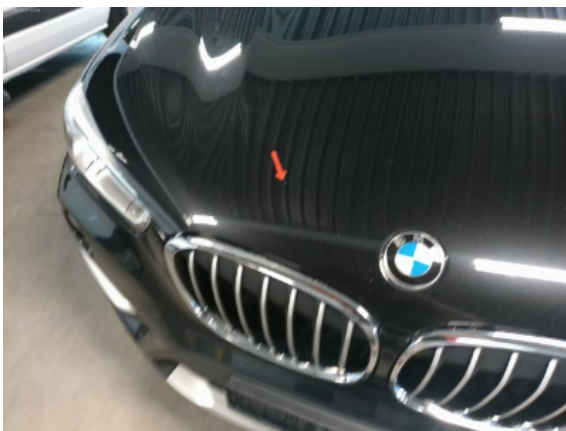
Abbildung 1: Siehe Pos.1

Nr.	Teil	Schaden	Schweregrad	Kommentar
1	Motorhaube	Steinschlag	Leicht	
2	Stoßfänger vorne	Steinschlag	Leicht	
3	Kotflügel li	Steinschlag	Leicht	
4	Spiegelkappe links	Steinschlag	Leicht	
5	Stoßfänger hinten	Kratzer	Leicht	
6	Tür HR	Kratzer	Leicht	
7	Tür VR	Kratzer	Leicht	
8	Spiegelkappe rechts	Steinschlag	Leicht
